东莞市常平镇“9·16”一般物体打击事故调查报告（定稿）

东莞市常平镇“9·16”一般物体打击事故调查组

2021年1月

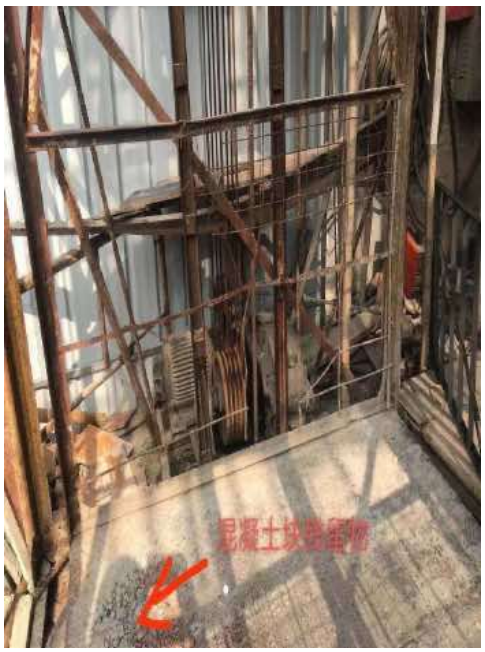
图 2-1 施工现场一楼进出口通道，离升降机的距离不足 2 米，在物体坠落打击范围内

图 3 经勘查，提升机物料斗里面，有残留类似砸到死者的混凝土凝固块。楼上施工工作面上，没有发现有混凝土凝固等物体。

2.根据《建筑物料提升机安装检验评定规程》中第1.1.3条规定："吊笼门及两侧立面应采用网板结构，孔径应小于25毫米，侧面维护高度不应小于1.5米"。现场物料提升机架体的安全防护围蔽措施不完善，该设备不符合安全使用要求。

事发当时，由于现场物料提升机架体的安全防护围蔽措施不完善，张善东（死者）在没有佩戴劳动防护用品（安全帽）的情况下，站立在物料提升机侧面，不慎被一块在物料提升机上升的过程中因震动而掉落的凝固混凝土渣块，砸中其额头导致当场死亡。
