广州市白云区龙归街“6·15”物体打击一般事故调查报告

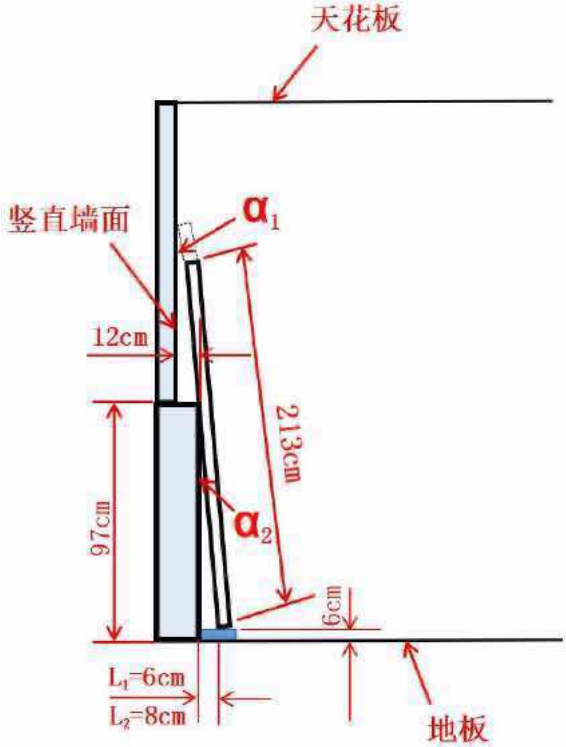
图 7 事发前背景墙放置状态（来自熊秀琼提供的其与孙胜利的微信记录）

5. 事发前背景墙斜靠在竖直墙面及墙台侧，背面靠墙，正面向外，且未采取防倾倒措施。经专家组对事发前沙发背景墙的放置状态进行分析和计算（见图 7、图 8），事发前背景墙分别在窗户和台阶方向两端中的α_1（假设背景墙顶端接触竖直墙面时，背景墙与竖直墙面的夹角为α_1）均大于α_2（假设背景墙中部接触墙台时，背景墙与墙台的夹角为α_2），由此得出背景墙在事发前只接触地面及墙台，顶部未接触竖直墙面。经计算，背景墙与墙台夹角的角度约为 4° ～5° ，角度较小，即涉事背景墙的放置接近竖直状态。

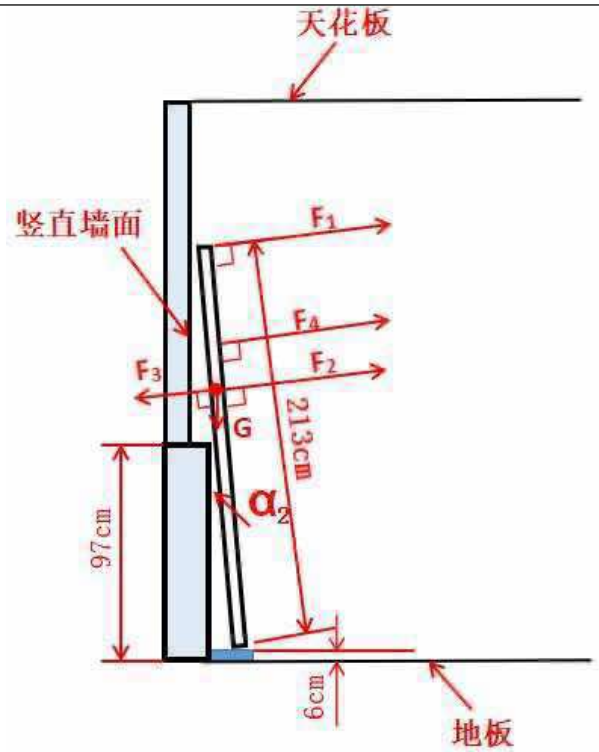
图 9　背景墙受力分析

7.事发前背景墙背面斜靠墙台，正面向外，事发后背景墙呈正面向下覆压状态。经专家组分析事发前后背景墙状态：事发前背景墙重心作用力方向在背景墙背面，事发后背景墙重心作用力方向在背景墙正面，可知背景墙在发生倾倒期间，重心必然发生了偏移，且其重心作用力方向由背面转移至正面。

8.经专家组对涉事背景墙进行受力分析（见图 9），若重心作用力方向由背面转移至正面，则背景墙必然受到了某种作用于背景墙且作用方向由背面向正面的外力。经测算，该外力的最小值为 363.2N（相当于提起约 37kg 的重物）。经专家组测算并现场情况综合分析，认为可排除外界或自然因素（如空气动能、外部震动等）作用导致背景墙倾倒的可能，符合人为因素导致背景墙倾倒的特征。
