广州市白云区石井街“12·17”其他伤害一般事故调查报告

2021年12月17日11时许，广州市白云区石井街凤鸣大道自编8号D栋101号广州市盛安轮胎有限公司发生一起其他伤害事故，造成1人重伤。

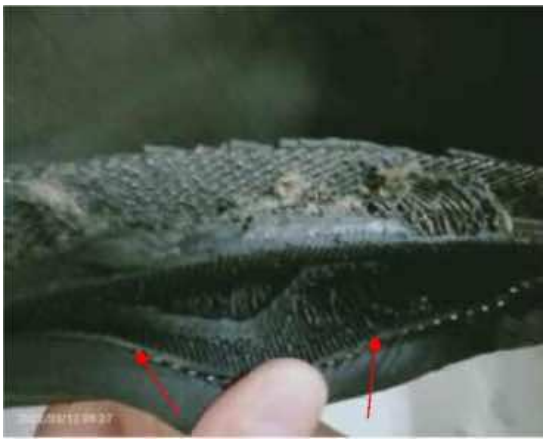
涉事轮胎两边余花分别 11mm 和 12mm，平均为 11.5mm（图 8）；胎圈爆胎部位无脱空分层迹象（图 9）；胎体钢丝抽出部分钢丝光洁未见生锈现象（图 10）；胎圈钢丝包裹紧密且未见松散（图 11）。根据专家组出具的《广州市白云区石井街“12·17”其他伤害一般事故技术鉴定（分析）报告》，本起事故涉事轮胎爆胎原因排除产品质量问题。

图 8 轮胎余花	图 9 胎圈

图 10 胎体钢丝	图 11 胎圈钢丝

涉事轮胎胎冠刺穿修补（图 12）；胎侧经大面积修补，修补区域长约 35cm、高约 10cm（图 13）；胎体曲绕变形（图 14）；修补处胶料粗糙，颜色异常、有明显过硫现象（图 15）。

图 12 胎冠刺穿修补	图 13 胎侧大面积修补

图 14 胎体曲绕变形	图 15 修补处胶料情况

涉事轮胎胎体曲绕变形，胎侧经大面积修补，胎体内部受力不均，局部疲劳程度增大，抗压强度降低，轮胎在充气后处于不安全状态。事发时，该轮胎抗压强度最低处承受的压力突破临界

点，造成胎体结构瞬间被破坏，胎体钢丝被强力崩断扯出，发生爆胎。
