珠海高新区珠海珠江金属有限公司

“5·18”一般火灾事故调查报告

珠海高新区珠海珠江金属有限公司“5·18”事故调查组

2023年9月17日

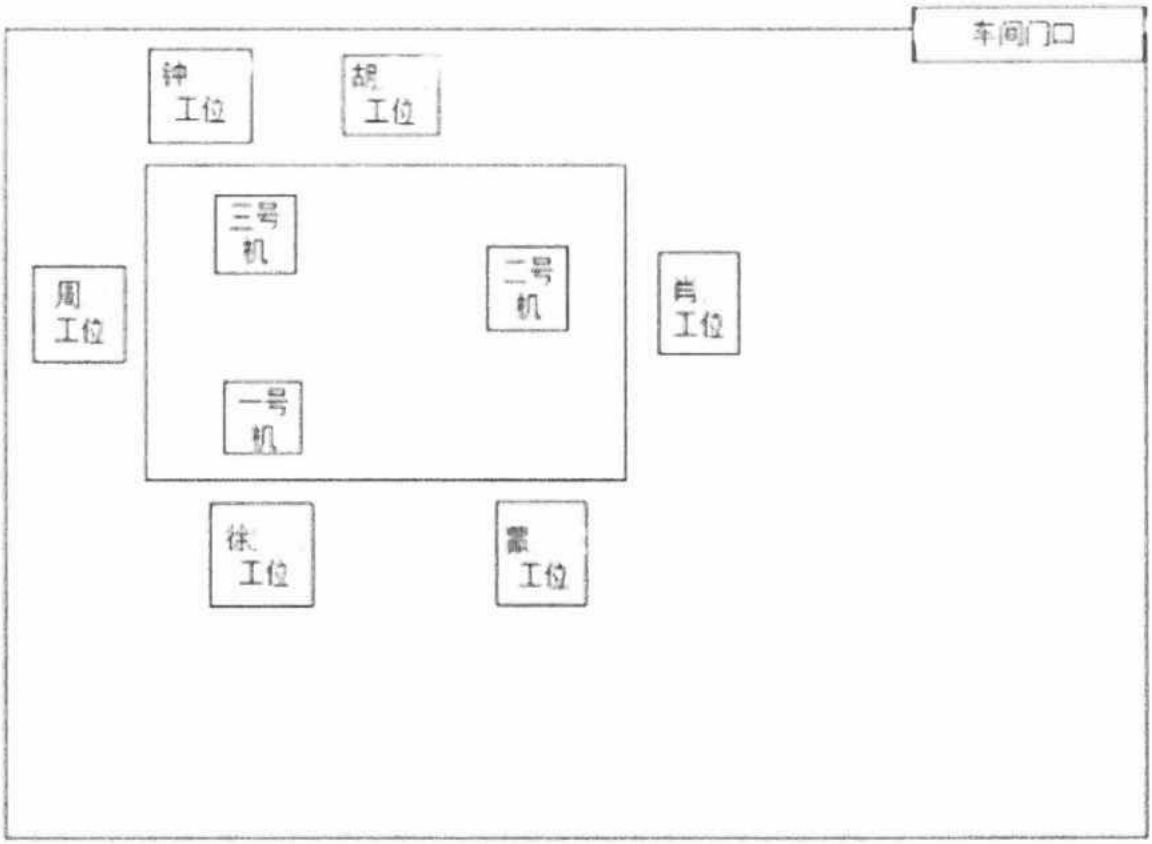
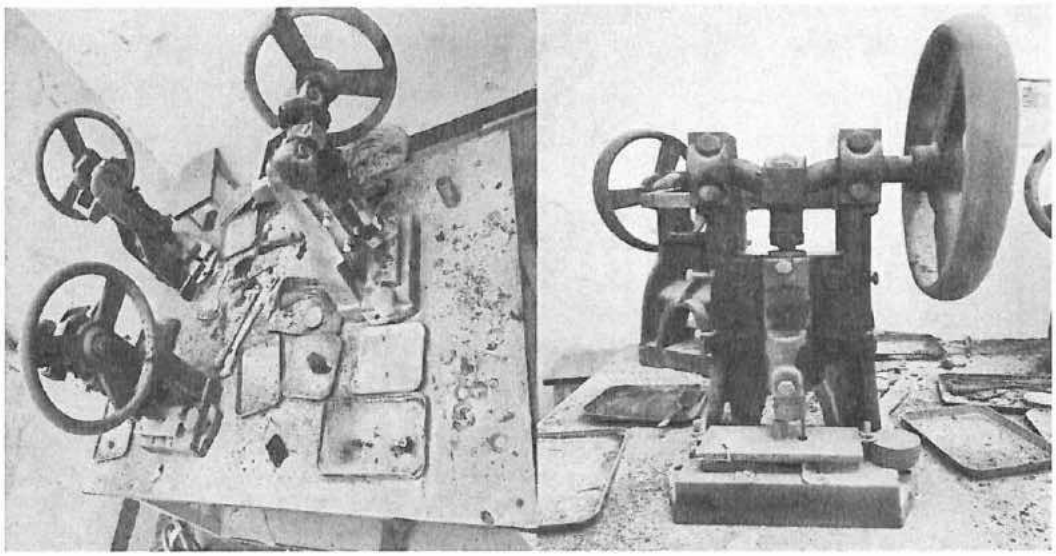
现场手动压制设备

涉事活性元车间面积19.65㎡（5m×3.93m），2023年3月22日正式生产活性元产品，发生事故的工作台位于车间进门右侧靠近角落位置，工作台长1.2米、宽0.8米、高0.76米，工作台上安装有3台手动压制机，事故发生时6名员工按2人一小组围坐在工作台周围进行活性元产品生产，现场6人工作位置及手动压制设备见图片：

徐**操作1号手动压制机进行压制作业时，因压制机的金属冲压杆（撞针）未对准模具孔，压制作业时冲压杆撞击模具壁产生火花，火花引燃放置在工作台上的混合粉末，混合粉末燃烧发生喷溅引燃作业台上的其他混合粉末，燃烧喷溅的粉末烧着正在作业6人身上的防静电服、口罩、手套、裤子等物品导致烧伤。
