肇庆高要肇庆市**新材料有限公司
“6·20”一般机械伤害
事故调查报告

编制单位：肇庆市高要区政府调查组

编制日期：2023 年 9 月 25 日

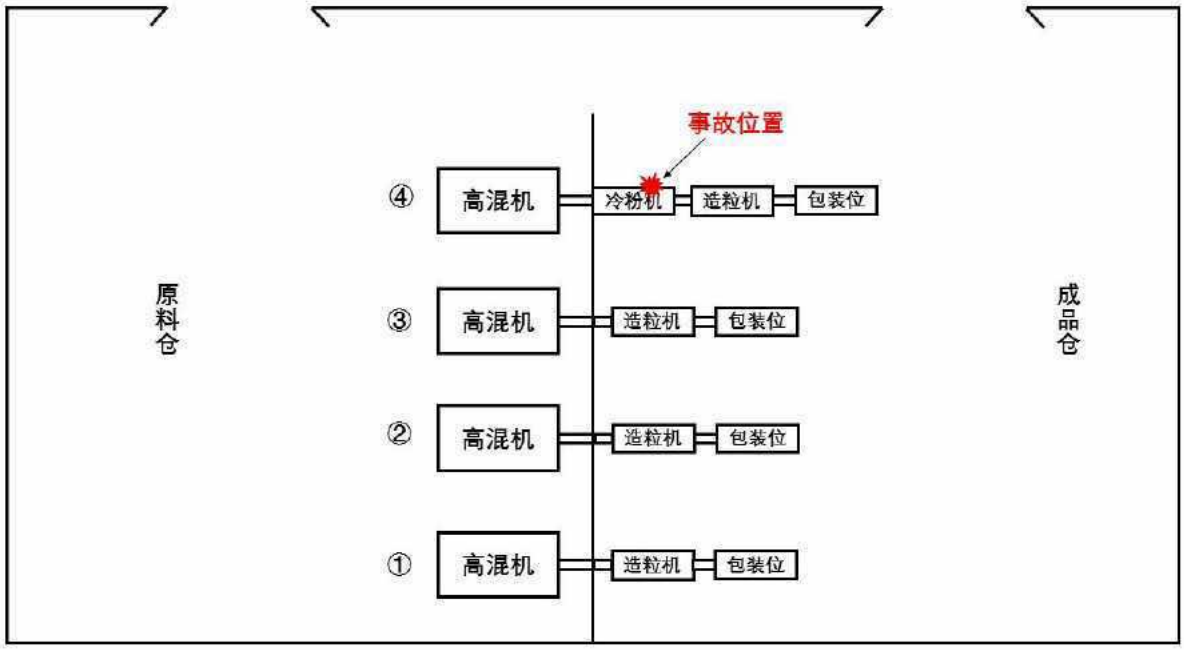
图 1 事故位置标注图

1.事故地点情况。事故发生地点位于肇庆市高要区蛟塘镇肇江路沙田工业园（肇庆古猿人建材有限公司内第一车间）的肇庆市**新材料有限公司，车间长 100 米，宽 30 米，东西向。车间设置有 4 条生产线，事发具体位置位于车间西北方位第 4 号生产线的钢质冷粉机。第 4 号生产线由高混机、冷粉机、造粒机、颗粒输送管、包装位组成。（见图 1、图 2）。

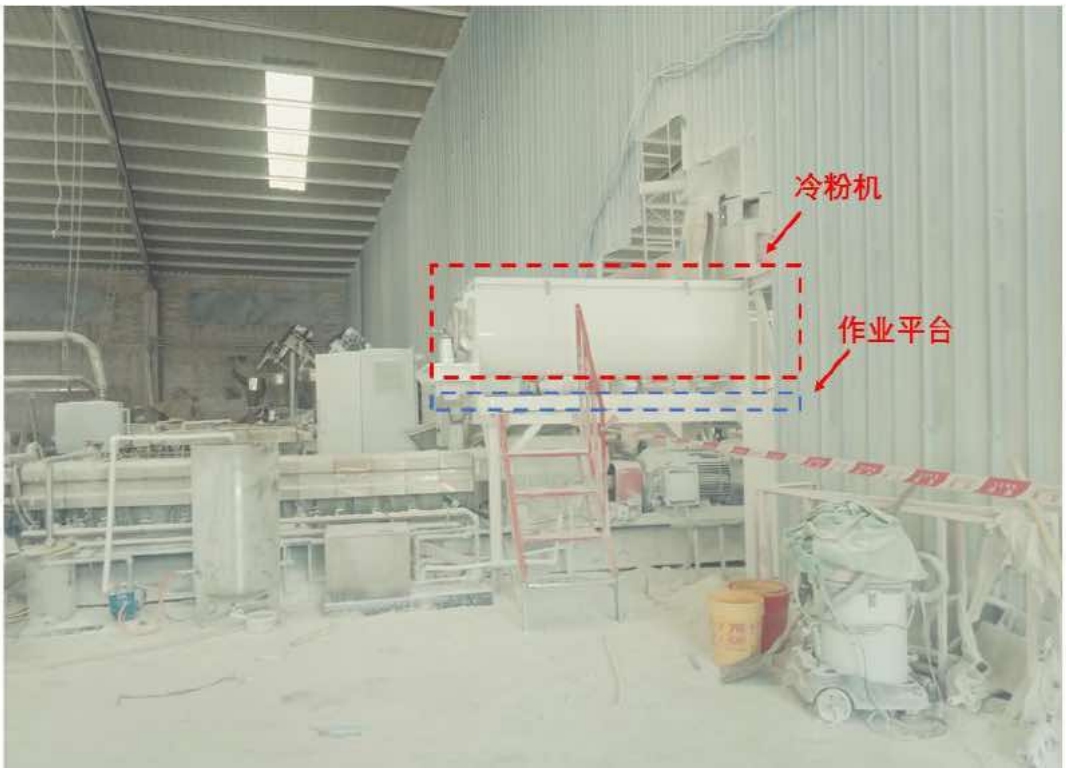
图 3 冷粉机及其作业平台示意图

经企业主要负责人现场指认及事故调查组实地勘验，事故冷粉机放置在车间西北侧，呈半圆柱状结构，长 2.46 米，宽 0.9 米，深 0.87 米，上平面离地高度 2.56 米。上方机盖用活动扣扣紧。机盖东侧设置有观察口，观察口盖与机盖用活动锁扣连接，可开闭，长 0.89 米，宽 0.5 米；机盖中部分布有 4 个圆形排气孔，直径均为 0.2 米；机盖西侧设置有 1 个圆形进料口，直径为 0.5 米。冷粉机东侧面下方设置有 1 个圆柱形下料管，管口直径 0.13

米，管口向下出料。冷粉机北侧有钢铁结构楼梯与平台，平台离地高度 1.66 米（见图 3）。冷粉机（搅拌机）内部为螺旋式搅拌桨（见图 4）。生产线操控台及周边未见张贴有相关设备操作规程，冷粉机操作平台等风险区域也未见相应的风险告知和警示标识。

经现场勘查、人员询问、查阅资料、调查取证、查看监控视频、专家组论证和综合分析认定，本起事故的直接原因为：陈*凯安全意识淡薄，巡查冷粉机运行情况时，发现部分粉料结块造成冷粉机下料口堵塞，在冷粉机螺旋式搅拌桨旋转搅拌运行过程中，其打开冷粉机上盖观察口，违规佩戴手套伸手进旋转冷粉机内用手持续往外挖堵塞的结块粉料进行清堵作业[1][2]，其右手手套被旋转的螺旋式搅拌桨卷紧，右手手臂无法挣脱，未能及时有效采取紧急停车措施，整个人被旋转搅拌桨拖入冷粉机内，导致陈*凯被螺旋式搅拌桨绞碾。

（一）肇庆市新材料有限公司要切实履行安全生产主体责任。一是**要深刻汲取事故教训，采取安全评价等方式深入分析事故成因，总结经验教训，制定防范和整改方案，落实防范整改措施，将整改落实情况进行公示，提高从业人员安全意识和事故防范能力；**二是**要建立健全本单位安全生产规章制度和操作规程，加强对从业人员的安全生产教育和培训，建立安全生产教育和培训档案，明确安全管理人员，加强作业过程的现场管理，落实各岗位安全生产职责；**三是**要对生产作业各环节进行全面的安全风险隐患辨识，对新购设备，要充分了解、掌握其安全技术特性，采取有效的安全防护措施，加装自动紧急停车装置，建立相关安全作业制度、设置明显警示标志，明确作业人员，完善岗位安全操作规程，加强安全技术交底，并对从业人员进行专门的安全生产教育和培训，建立并完善现有机械设备风险辨识排查制度与台账清单，消除潜在安全隐患，严格落实整改措施。**四是**要建立健
