阳春市春湖体育发展有限公司“7•10”一般淹溺事故调查报告

2023-10-17 15:42:21　文章来源： 阳春市应急管理局

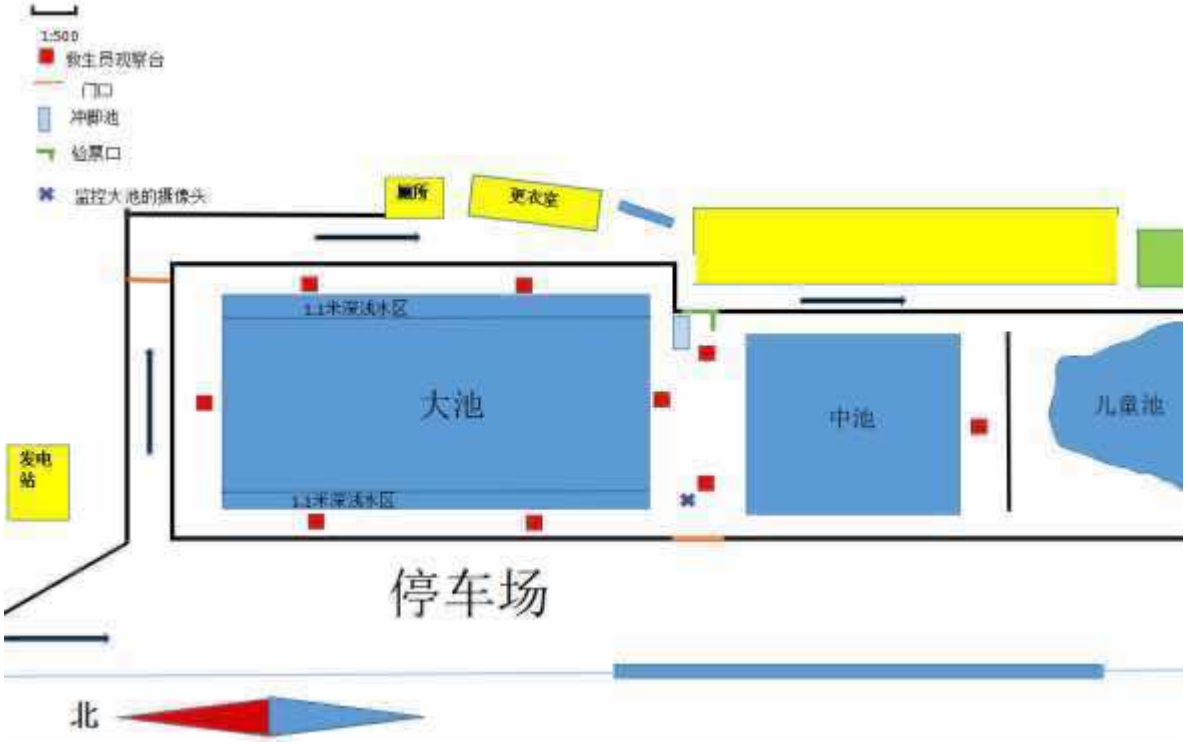
图1 春湖游泳中心平面图

春湖公司从业人员16人，2022年年产值**万元，2023年至事故发生前产值*万元。该公司对外宣传、经营*仍使用阳春市春湖游泳中心（见图1），主要由1个大池、1个中池、1个儿童池、综合建筑、厕所、更衣室几大部分组成，大泳池日常监控只配备一个监控探头对泳池进行监控。该游泳中心由邱*亿负责运营。

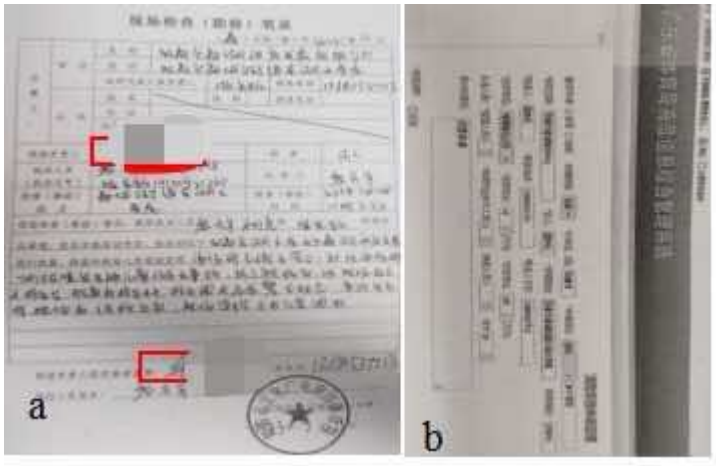
春湖公司自2020年6月开始经营高危体育项目（游泳）至今，阳春市文化广电旅游体育局体育股在日常检查中，未能及时发现春湖公司高危险性许可证上的信息与实际情况不一致（图14），违反了《经营高危险性体育项目许可管理办法》第十三条。该股日常检查工作存在监管不到位，未依法履行监管职责，是导致本次事故的间接原因。

图14 a日常检查笔录中出现春湖体育发展有限公司法定代表人曾用名

b广东省高危信息综合系统上，相关信息未变更

要从本次事故中汲取教训，认真总结经验，闻一知十，补足方案检查漏洞，加强对高危险性体育项目的监督检查实效，规范执法行为，严格落实行政执法“三项制度”，及时发现经营高危险性体育项目企业的违法违规问题，杜绝走马观花式的检查行为，确保高危险性体育项目安全开展。
