清溪镇2022年“6·17”一般火灾事故调查报告

清溪镇2022年“6·17”一般火灾事故调查组

2022年9月

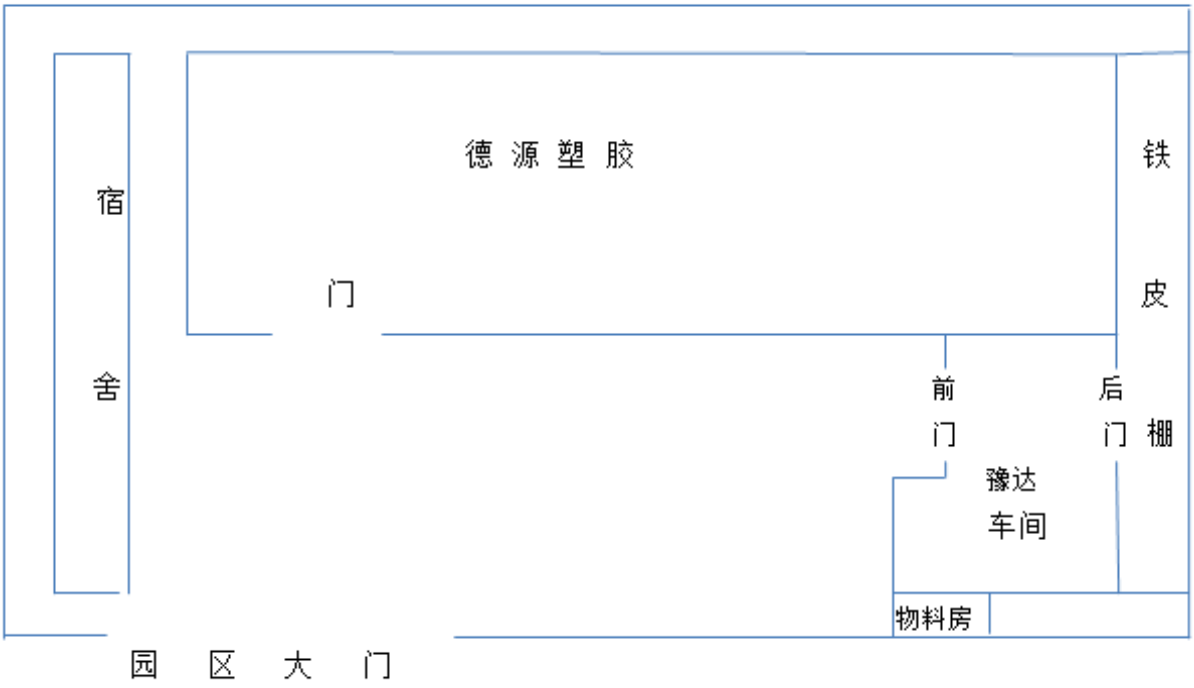
▲图 1 平面图

楼，注册资本：人民币叁佰万元，成立日期：2017 年 10 月 31 日，法定代表人：吴儒锋，经营范围：产销:五金制品、塑胶制品、电子配件、电器配件、包装材料、模具、通风设备；加工：金属制品；销售纸制品。（依法须经批准的项目，经相关部门批准后方可开展经营活动）。豫达公司主要从事铝镁五金制品去水口、去披锋加工。有两名股东，分别为吴儒锋和赵东领，吴儒锋担任公司的法定代表人，下设有办公室和生产部，共有 18 名员工，有 3 条生产打磨加工线。
