鹤山市沙坪街道绿地·美好花园楼盘项目“7·26”一般坍塌事故调查报告

鹤山市人民政府事故调查组

2024年12月2日

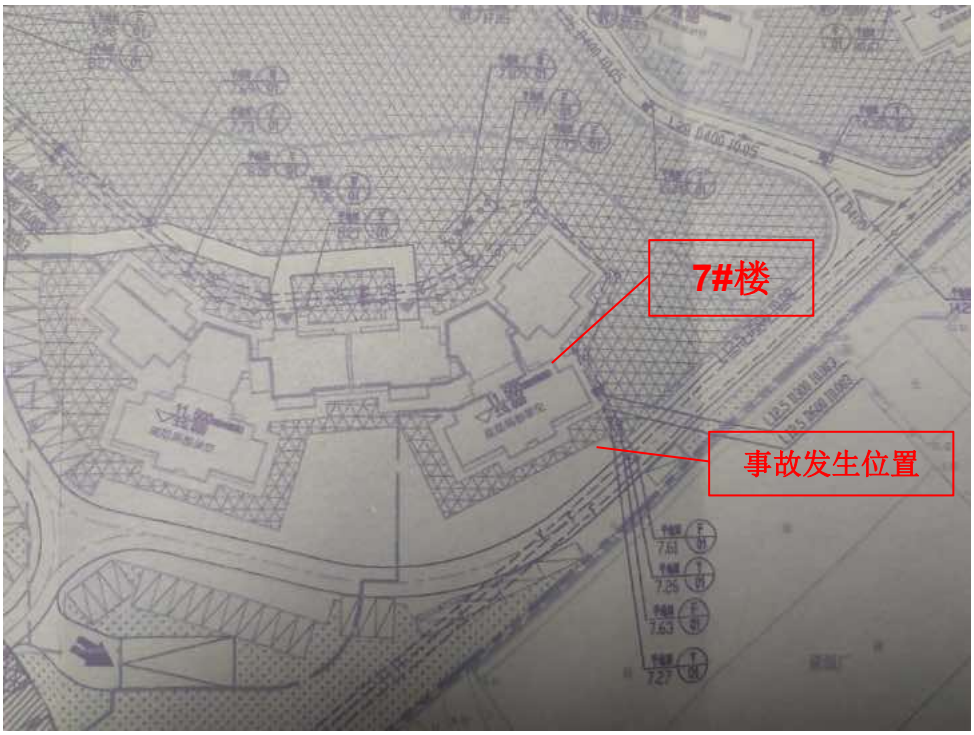
图 2 管网工程现场情况

当天施工内容为：刘*正、禾*辉在已经挖好的基坑内安装连接雨污水管道，何*坚在基坑内回填接好的管道（见图2）。
