白云白云湖广州超时代物流有限公司“7·16”一般高处坠落事故调查报告

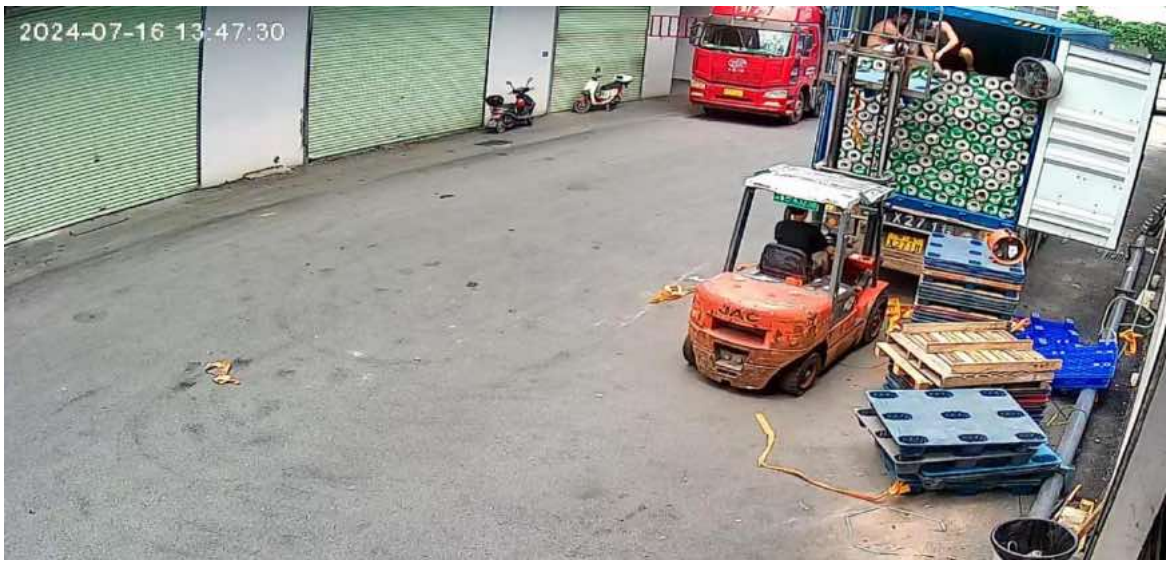
图 12 事发场景

10.13 时 47 分 30 秒，袁超右脚伸向货叉上的塑料托盘，陈日权目视前方，未向上观察。（图 12）

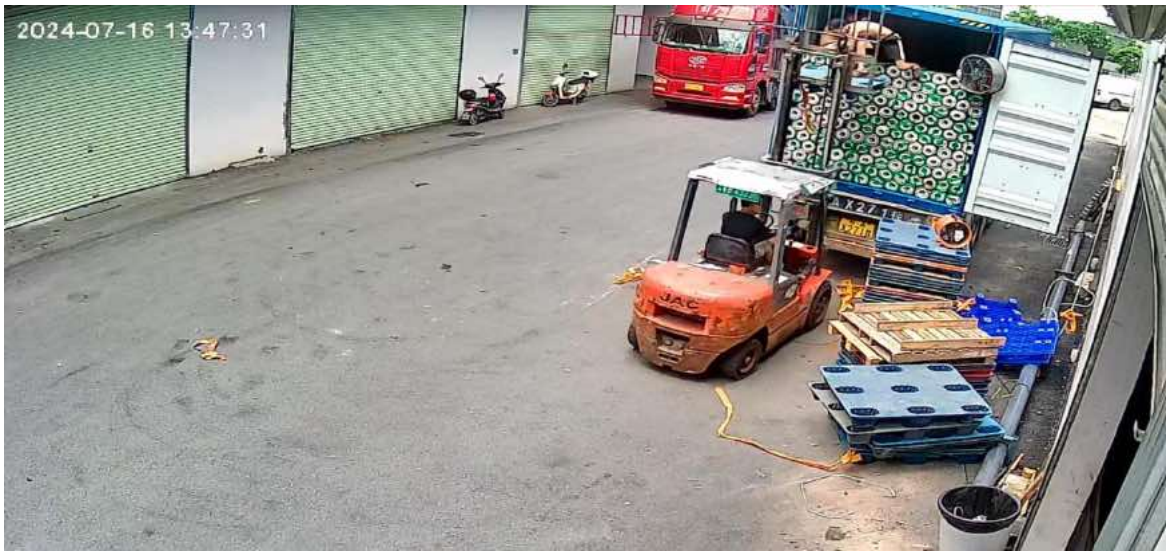
图 13 事发场景

11.13 时 47 分 31 秒，袁超右脚已踩上货叉上的塑料托盘，陈日权稍转头看向右后方并操作叉车后退，未向上观察。（图 13）

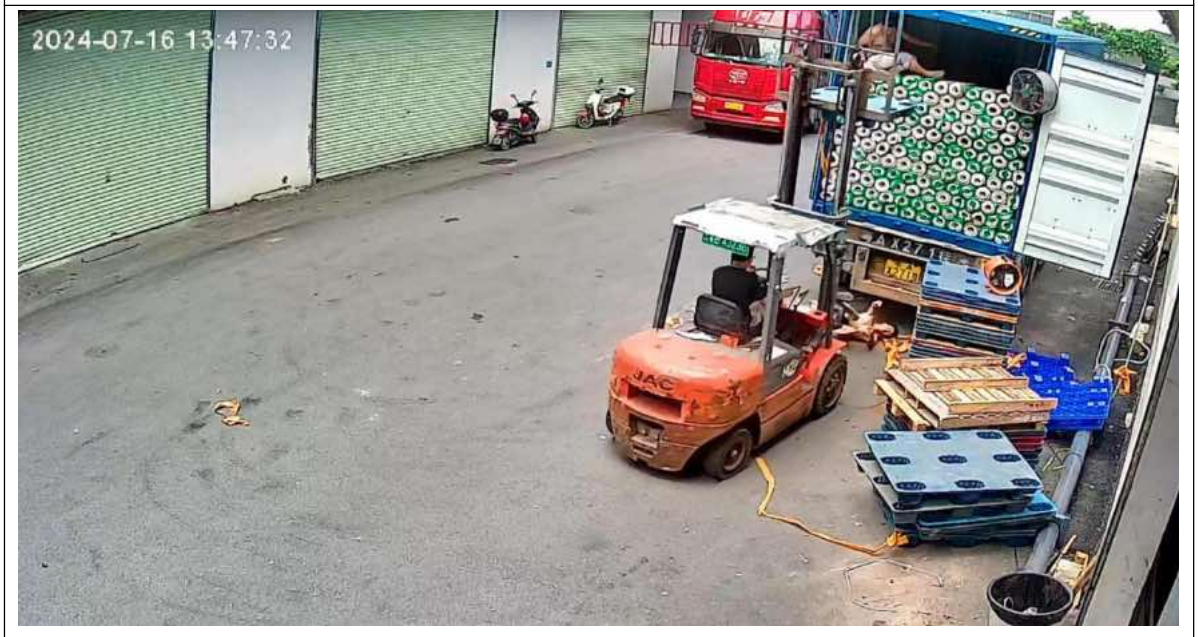
图 15 事发场景

12.13 时 47 分 32 秒，陈日权操作叉车继续后退，袁超从货叉上的塑料托盘上方坠落至地面，头部着地。（图 14、图 15）
