肇庆高要广东嘉拓自动化有限公司“5·31”一般高处坠落事故调查报告

编制单位：肇庆市高要区人民政府调查组

编制日期：2024 年 9 月 22 日

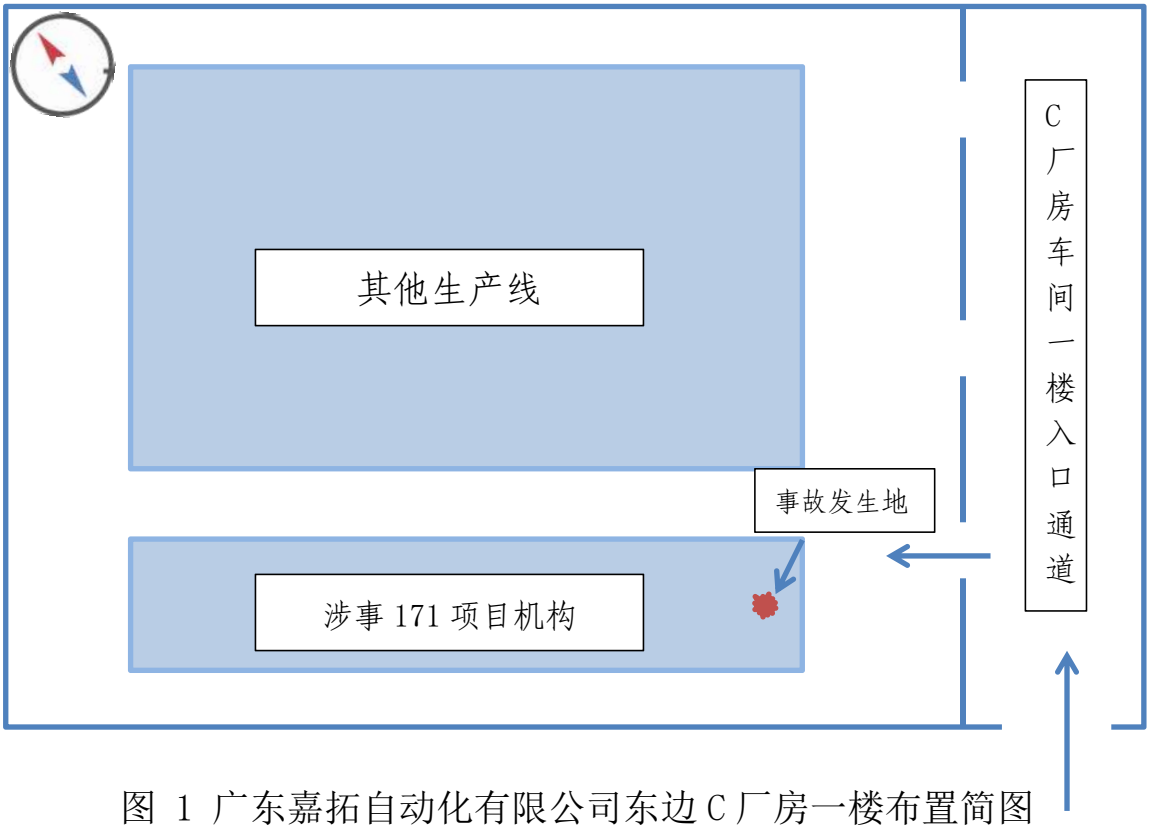
图 1 广东嘉拓自动化有限公司东边 C 厂房一楼布置简图

1.事故地点情况。广东嘉拓自动化有限公司位于肇庆市高要区莲塘镇莲深路 50 号。事故发生地点位于广东嘉拓自动化有限公司东边C厂房一楼装配部车间内的171项目机构机尾二层平台处。

2.涉事机构情况。171 项目机构为双层高速涂布机，长度在 100m—120m 区间内，由东南朝西北方向放置在 C 厂房一楼装配部车间西边离墙约 2.2m 的位置（机头位于西北端，机尾位于东南端）（详见图 1）。事发部位位于双层高速机机尾的爬坡机构。爬坡机构全称为爬坡机构-1600 辊宽-B 向（正极），放置在双层

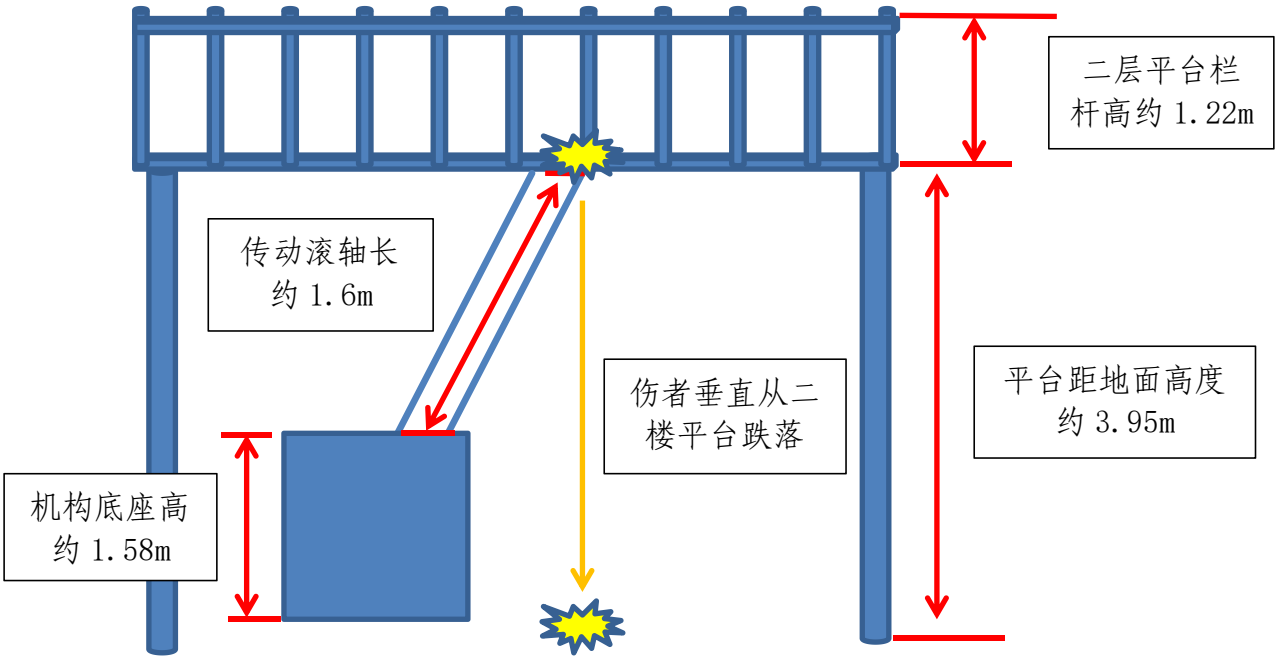
图 2 涉事 171 项目机构机尾侧面布置简图

高速机首层，由机构底座与传动滚轴组成，机构底座高约 1.58m，传动滚轴长约 1.6m（详见图 2、图 3）。传动滚轴向上与二层平台形成 44° 夹角并延伸至双层高速机二层平台，形成长约 1.72m，宽约 0.4m 的进料口（详见图 4、图 5）；二层平台离地 3.95m，宽约 6.5m；平台南侧及东侧安装了高约 1.22m 的硬性防护栏杆（详见图 6），平台西侧安装钢丝绳和防护网（详见图 7）。

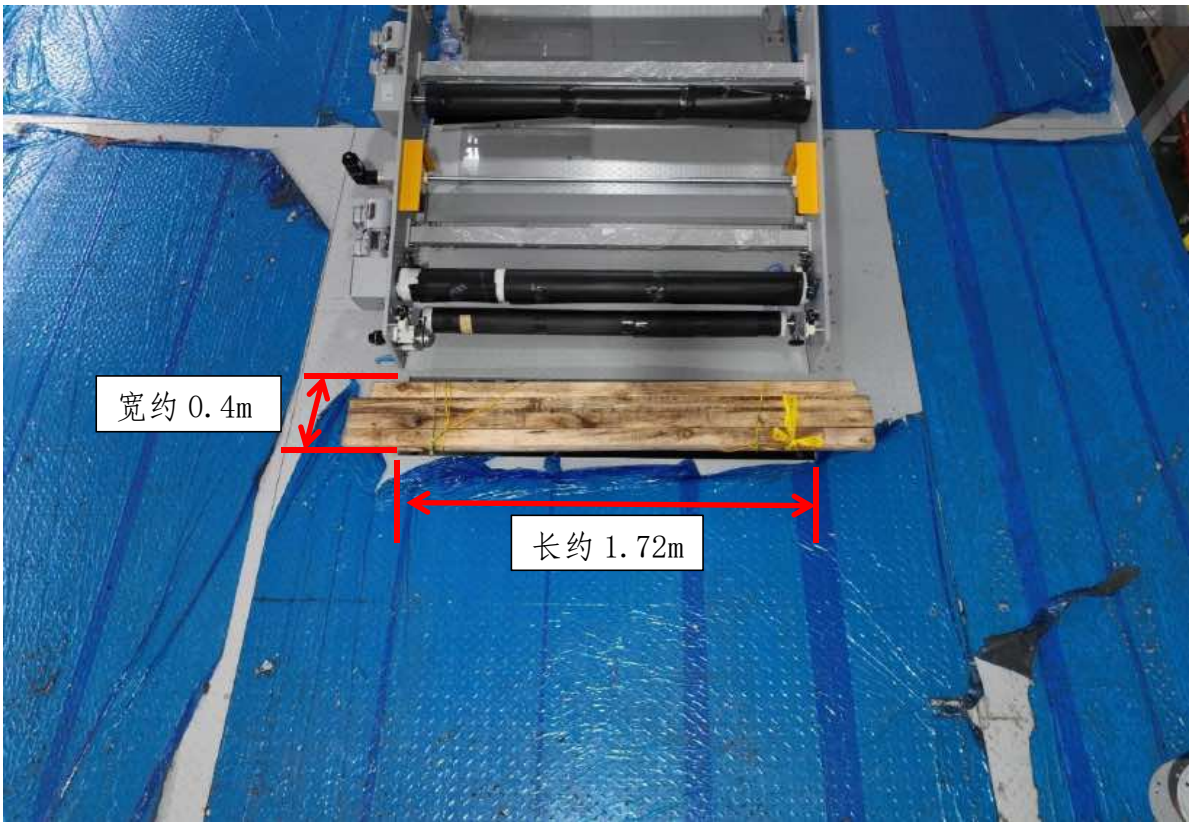
图 4 双层高速机二层平台涉事进料口

经现场勘查、人员询问、查阅资料、调查取证和综合分析认定，本起事故的直接原因为：龙某玮未能取得高空作业证[1]，登高进行防护栏安装工作[2]，在二层行走过程中未留意进料口，失足从进料口踩空跌落地面。

公司安全管理员以及 FAT 班组长在每天巡查生产车间发现的隐患中未能发现双层高速涂布机二层平台送料口的隐患，未及时对隐患进行整改。

针对本单位存在的高空作业项目，定期组织对高处作业区域进行专项安全检查，及时发现并消除潜在的安全隐患。全面落实隐患排查和监管机制，加强对作业人员的日常检查和监督，对违规操作进行严厉打击，确保作业现场的安全有序。
