“5·7”

编制单位：增城区人民政府事故调查组

编制日期：2024年9月4日

经调查认定，广州市增城渝里湘快餐店“5·7”一般高处坠落事故是一起因施工人员未按规定佩戴劳动防护用品、企业安全生产主体责任不落实导致的生产安全责任事故。

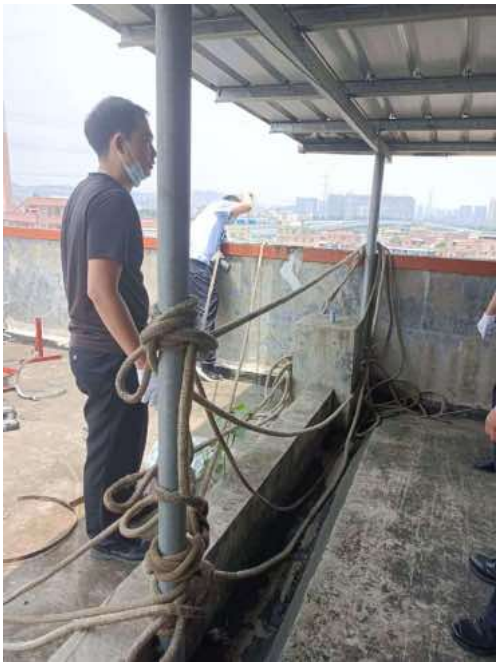
图 5、6 木制座板及散落的安全绳

事故发生后，事故调查组对事故现场进行了现场勘验[7]，事故现场位于增城区新塘镇发达岭小区集英路23号首层广州市增城渝里湘快餐店后门门口。作业现场未进行安全围蔽或落实其他防护措施。坠亡位置附近有一散落的安全绳索、部分承重绳及一木制座板，木制座板上有一活扣，活扣上方连接的承重绳已经断裂。
