连平三角维某某科技有限公司“12·11”一般机械伤害事故调查报告

一、报告开篇和事故性质认定

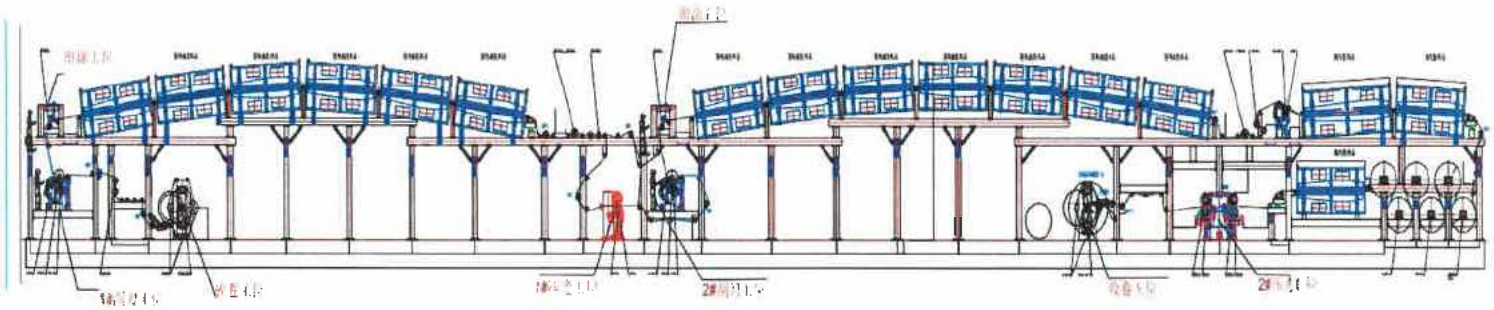
图 1 3 号生产线

事故发生在涂布车间3号生产线，该生产线有帘涂、刮刀、放卷、压光、收卷等工位（如图所示1）。如果发生断纸，整个

3 号生产线都需要停机，个别压光机压光辊会有料渣，需要在操作台将压光机开启低转速来清理料渣，在将料渣以及断的纸都清理干净后才能重新开始生产。
