坪山区龙田街道深圳光达顺科技有限公司“3·7”一般物体打击事故调查报告

坪山区“3·7”事故调查组

2024年4月30日

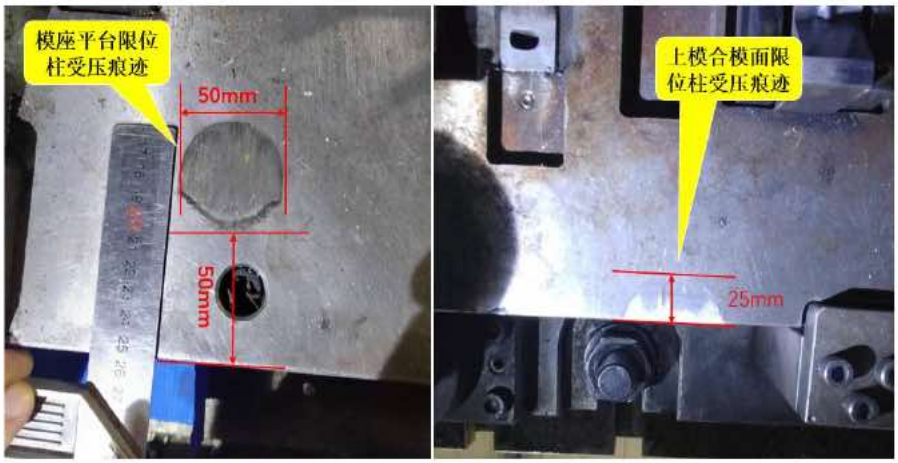
图 2　涉事限位柱受压痕迹

2. 涉事设备为 13#压力机，位于冲压车间中部。该压力机上行分离与模座最大间距 390mm，下行合模与模座最小间距 140mm。在压力机靠操作侧模座平台及上模合模面均有对应的涉事限位柱受压痕迹。其中模座平台限位柱受压痕迹呈不规则圆形，直径 50mm，最外侧距模座边缘距离 50mm。上模合模面对应有同样受压痕迹，呈半圆形，半径为 25mm。相关痕迹见图 2。

综上分析，王登彦违章作业，未及时清理遗落在模具合模受力区域限位柱就启用设备进行调试，结果在合模过程中，限位柱受到自上而下的压力后从合模区正面飞出，并击中王登彦左胸。
