阳东东平永雄门窗加工厂“10·9”一般触电事故调查报告

阳江市阳东区政府事故调查组

2024年1月30日

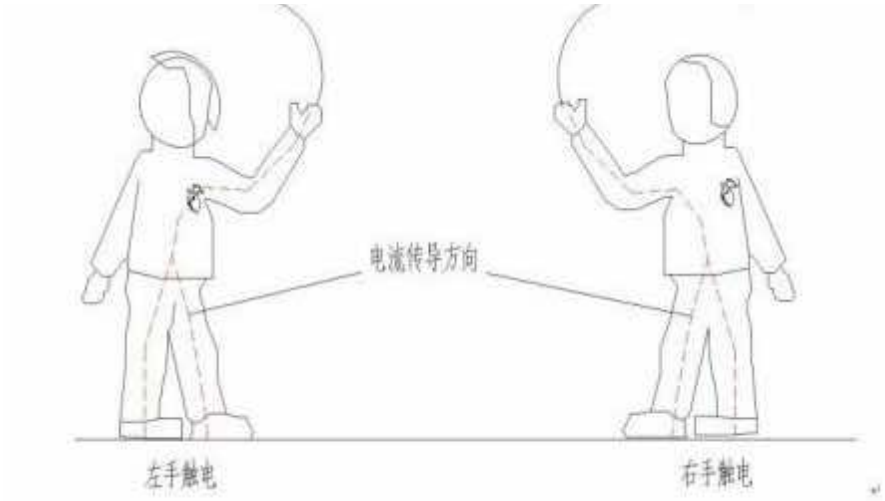
图 3 左手、右手经人体电流示意图

经事故调查组分析，在触电时，李某箭左手握着防盗网，右 手牵绳，电流从左手流入经过心脏后流入大地形成回路，导致李

某箭触电死亡；而黄某平左手牵绳，右手拖吊防盗网，电流从右手流入经过身体后流入大地形成回路，故黄某平仅轻微受伤。
