阳江滨海新区（阳江高新区）“2·16”

一般气体中毒事故调查报告

阳江滨海新区（阳江高新区）事故调查组

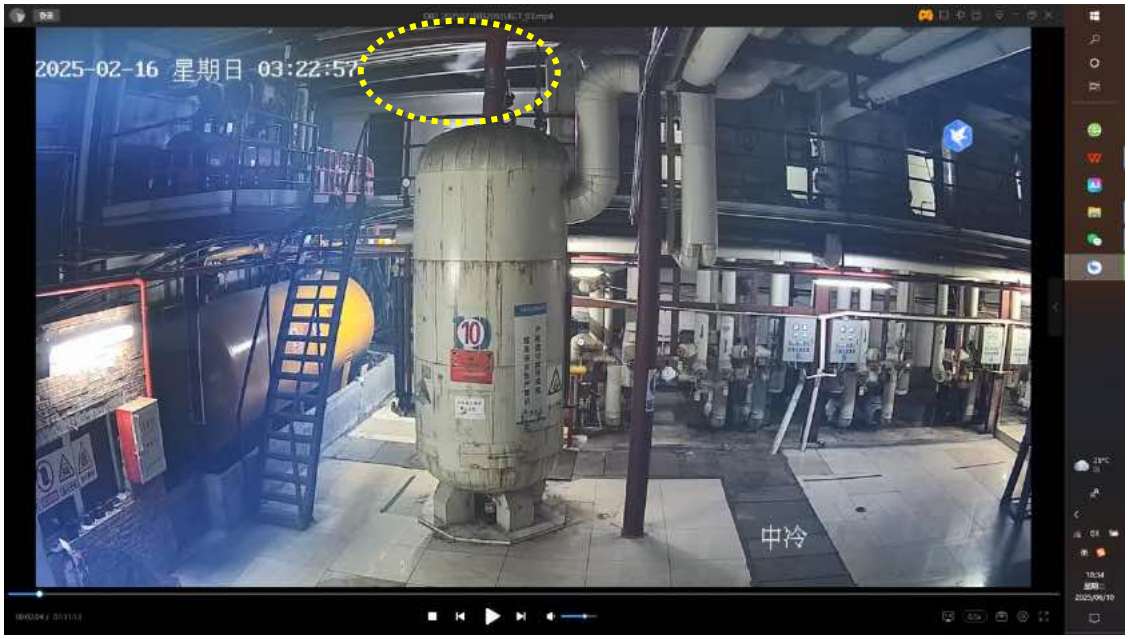
图2 6#低压循环桶安全阀出口法兰突发氨气泄漏

3时22分57秒，6#低压循环桶安全阀出口法兰突发氨气泄漏，随后5#、3#低压循环桶及排液桶安全阀出口法兰也相继泄漏；表明各低压循环桶的压力均高于整定压力1.23MPa。

低压循环桶安全阀是2024年11月23日检验后安装的，3#、5#、6#低压循环桶顶部安全阀出口法兰平行度差，6#安全阀出口法兰4个螺栓孔，仅配了3根螺栓，安全阀出口法兰与管道法兰严重错位，达不到基本的密封性能。

3.安全阀安装不规范：低压循环桶安全阀送相关机构年检检定后回装时，出口侧法兰螺栓直径长度不一致；垫片偏心、错位、破损甚至缺失；法兰平行度差；法兰螺栓残余扭矩为零。安全阀出口侧法兰安装未达到相关标准规范[14]，不具备基本的密封性能。

4.安全阀出口侧泄漏：多台低压循环桶安全阀起跳后，氨气从安全阀出口侧法兰密封面处长时间大量泄漏。

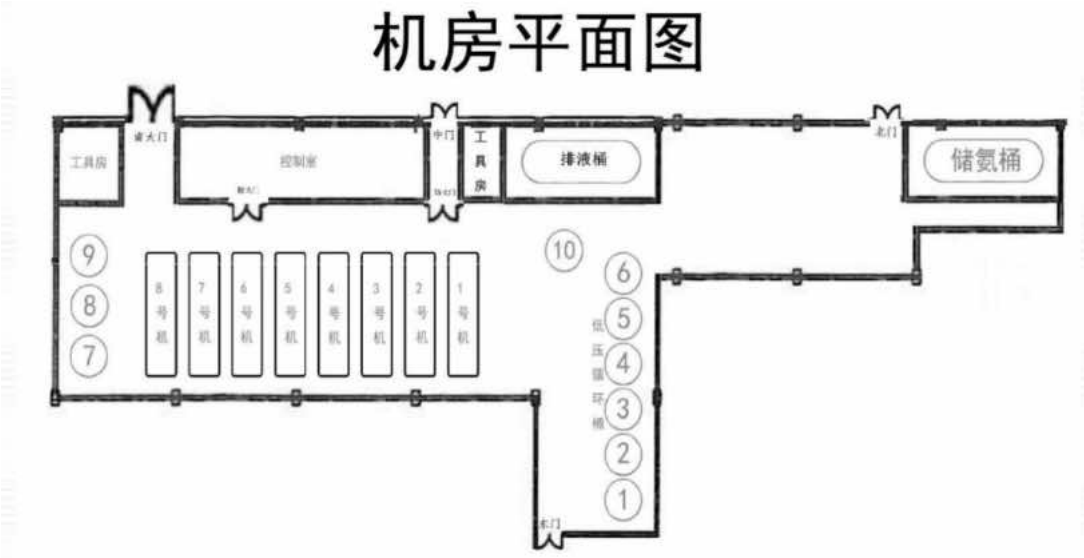
图3 液氨制冷车间平面布置图

佳必达公司液氨制冷车间总体布局东边有1个进出口，通往冷库、办公室及其他车间等，西边有2个进出口，通往与广东和盈冷鲜食品有限公司之间的通道，车间北侧分双层，上层设6个低压循环桶及1个虹吸罐，下层设液氨回收罐，南部东侧有6台制冷机组，车间西侧设置一实墙单元，内设电力控制室、值班室，液氨储罐设在液氨制冷车间一层的最北侧。

电力控制室和值班室设置在同一单元，北端未值班区，南段为电力控制区，设三个进出门口，门口安装了钢门，其中南端一出口，该出口可以进入车间，也可以进出厂外与和盈公司的之间的通道，中部设一出口，该出口可以进出车间，北端设一出口，该出口可以进出车间，也可以进出厂外与和盈公司的之间的通道，南出口和北出口相当于应急疏散通道，北出口靠近门口（也属于
