# 佛山市南方新联物流装备制造有限公司
# “5·27”一般物体打击事故调查报告

三水区“5·27”事故调查组

2025 年 7 月

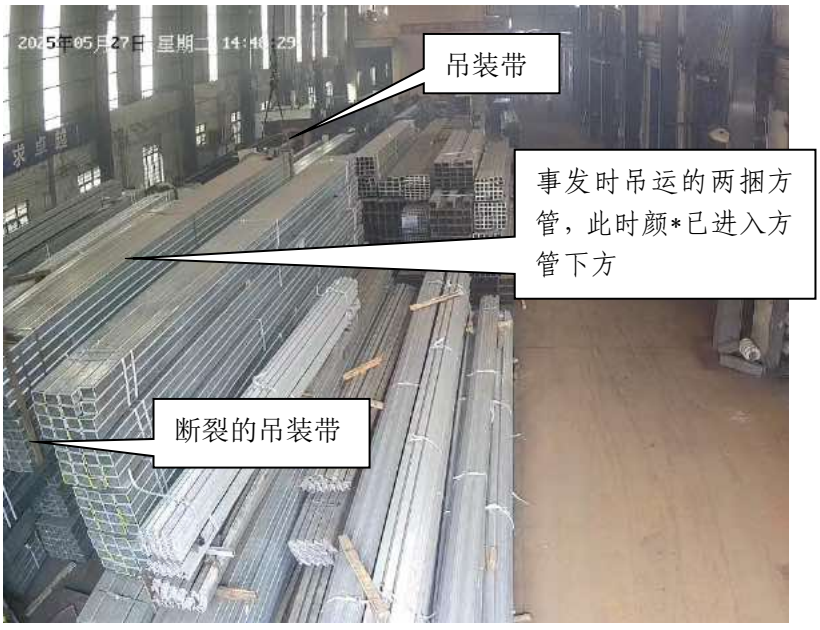
46分，颜*、雷*豪各操作一台起重机联合对两捆方管进行吊装。方管两端分别用一根吊装带固定后挂在起重机吊钩上。14时48分，方管吊运至预定位置正上方，并下降至离地面约2米高后，颜*指挥暂停操作。随后颜*行走到方管下方欲整理地面的木块，此时东北方向的吊装带断裂，导致吊装的两捆方管跌落，砸中颜*。

事故地点为佛山市南方新联物流装备制造有限公司（地址：佛山市三水区乐平镇****开料车间东北门处，车间东南面堆放有方管原材料，堆放高度最高 3.2 米，开料车间过道墙面张贴有起重机安全操作规程。事故现场遗落断裂的吊装带一根，断裂后长度分别为 2 米和 3 米，吊装带宽度 10 厘米，断裂的吊装带上标示已缺失，现场遗落的同类型的吊装带上存在安全标示，标示上最大吊装重量为 5 吨。方管堆放附近现场地面有安全帽及血迹。涉事故的方管规格长 880 厘米×宽 15 厘米×高 10 厘米，方管厚度 0.8 厘米，每 20 支方管为一捆，每捆重量 5113 千克。事故时吊运的两捆方管共 40 支总重约 10.2 吨。方管上方有两台起重机。事故现场图片如下。

（图1：事发时车间监控视频截图）

颜*安全生产意识淡薄，违规进入吊起物料下方，吊装带断裂后方管掉落打击到颜*造成事故。
