特种设备事故调查报告

鹤山市鹤港货运合营有限公司“3·19”

特种设备一般事故调查报告

2025年5月28日

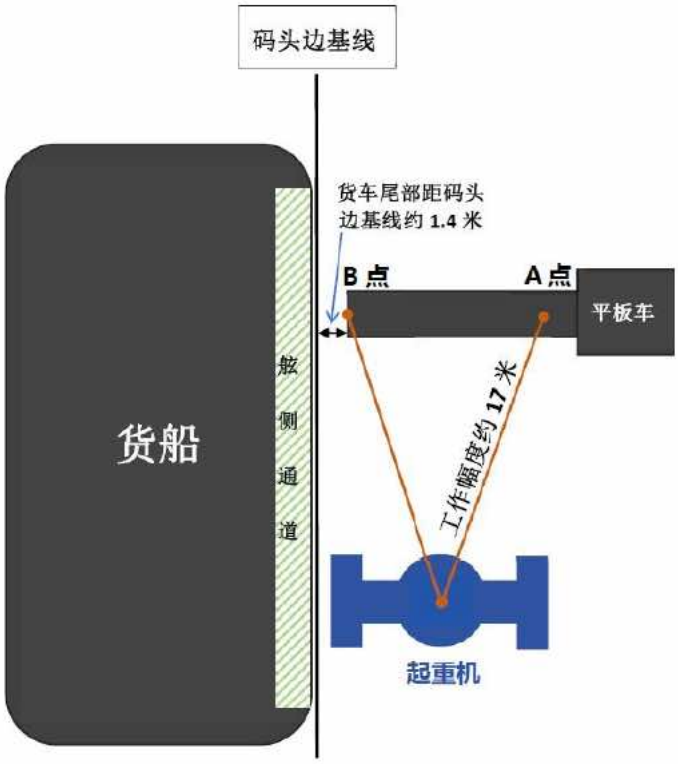
2025 年 3 月 19 日凌晨,鹤山市鹤港货运合营有限公司码头内贸泊位一艘货船在卸载钢卷（约 10 吨 / 件）。凌晨 1 时 41 分,佛山市宝捷物流有限公司货车司机颜某某驾驶平板货车进入码头装运钢卷。2 时 15 分，起重机司机梁某某操作 1 号门座式起重机使用钢卷专用吊具将第一件钢卷从船舱吊装在货车平板前部放稳后，拟将起重机吊臂旋转移动到船上吊运其他钢卷，移动中的钢卷专用吊具将站在货车平板车厢尾部且背对吊具的货车司机颜某某撞倒,颜某某先从离地面 1.5 米高的货车平板尾部上跌落，并绊到码头平台前沿护轮坎，然后坠落在离码头地平面 4.5 米高的货船内侧的通道上。

图 1：事故现场货船、起重机、平板货车分布俯视图

（3）货车司机颜某某驾驶平板货车停靠码头时，货车平板尾端超出了临水警示带区域,距离码头边基线仅为1.4米(当时,码头其他两辆平板货车停放时,货车平板尾端均在在码头临水警示带区域内，距离码头边基线为2.4米），致使颜某某被吊具撞倒后，不是跌落至落差为1.5米码头地面，而是坠落到与货车平板落差为6米的货船内侧通道上。同时，颜某某安全意识淡薄，未遵守现场起重机上标注的“吊臂下严禁站人”的安全警示，擅自进入起重作业区域并站到货车平板尾部上停留。

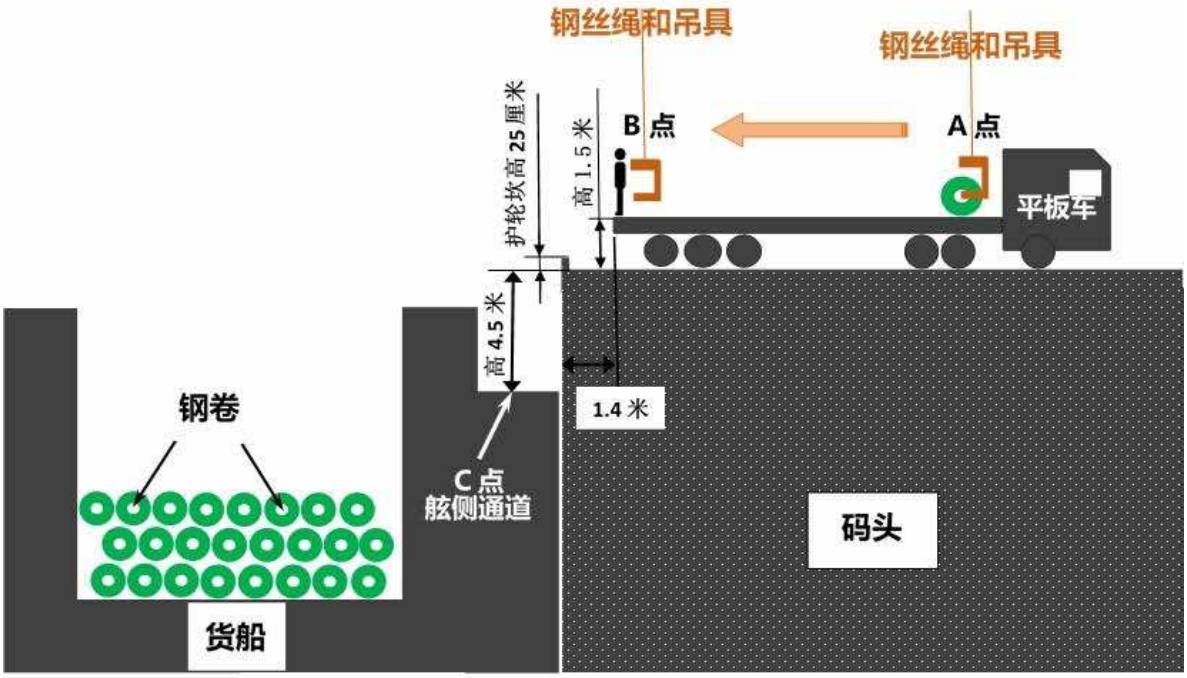
图 2：事故现场货船、起重机、平板货车及货车司机分布侧视图

程》（GB 6067.1-2010）中17.1.g的要求[2]，没有确认所有现场人员均在安全区内;违反鹤山市鹤港货运合营有限公司起重机械安全操作规程中“吊臂下，吊物下不得有人”的规定，操作时疏于观察，应当发现而未发现站在吊臂作业下方区域内的人员，导致移动中的钢卷专用吊具将背对吊具的颜某某撞倒后坠落造成人员死亡。
