三水芦苞广东联民环保建材有限公司“4·5”一般机械伤害事故调查报告

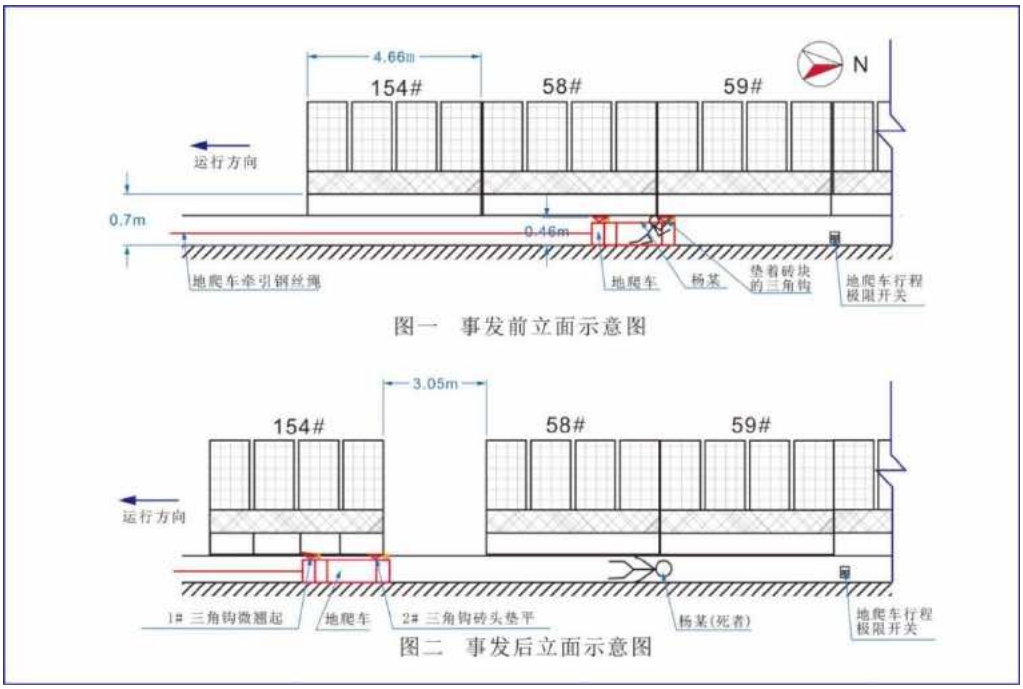
图 1.事发前后现场示意图

事故地点位于广东联民环保建材有限公司成品砖运送区域，从东往西方向的第三条运送轨道，具体位置为第三条运送轨道的窑车（由北向南数第三台窑车、第四台窑车，窑车编号为 59、58）下方。事发后发现杨**的位置在 58 号窑车下方，距离 58 号窑车南侧边缘距离为 2.537m，距离轨道西侧内槽边缘距离为 0.5m。58 号窑车南侧有一台窑车（窑车编号为 154），该窑车距离 58 号窑车为 3.05 米，该窑车下方有一台地爬车，该地爬车的宽度为 1.61m，地爬车南北两端各有一个三角钩，三角钩长宽均为 300*300mm，两个三角钩均垫有两块砖头，两块砖头的总高度为 10cm，南侧三角钩略微翘起勾在 154 窑车的牵引板上，北侧三角钩处于水平状态未勾住 154 窑车牵引板，北侧三角钩上有大量血渍，经调查了解，上述三角钩上垫的砖头为杨**事发前垫上去的。

图 2.事发现场概貌（一），图示为 58 号窑车底部，血渍处为发现事故时死者所在位置

图 3.事发现场概貌（二），上图显示的是涉事地爬车，位于窑车154号窑车的下方。该地爬车的正中间上方有一三角钩。三角钩处有血渍，该血渍为事发时杨**留下的，三角钩处垫有两块砖头。

1.杨**安全意识淡薄，在未通知其他相关作业人员的情况下，进入窑车底部，且未佩戴安全帽，也未采取其它安全防护措施，地爬车启动时夹到其头部导致事故发生。

2.李**作业时未及时发现杨**位于窑车底部，操纵遥控器启动地爬车，导致地爬车三角钩夹到杨**的头部。

广东联民环保建材有限公司安全生产主体责任落实不到位，未采取措施消除员工不按规定佩戴安全帽、地爬车启动未示警等

安全隐患，未按要求落实安全生产教育和培训工作，导致员工安全意识不足。
