江门市江海区岩林电子有限公司“12·24”一般物体打击事故调查报告

一般物体打击事故调查组

2025 年 4 月

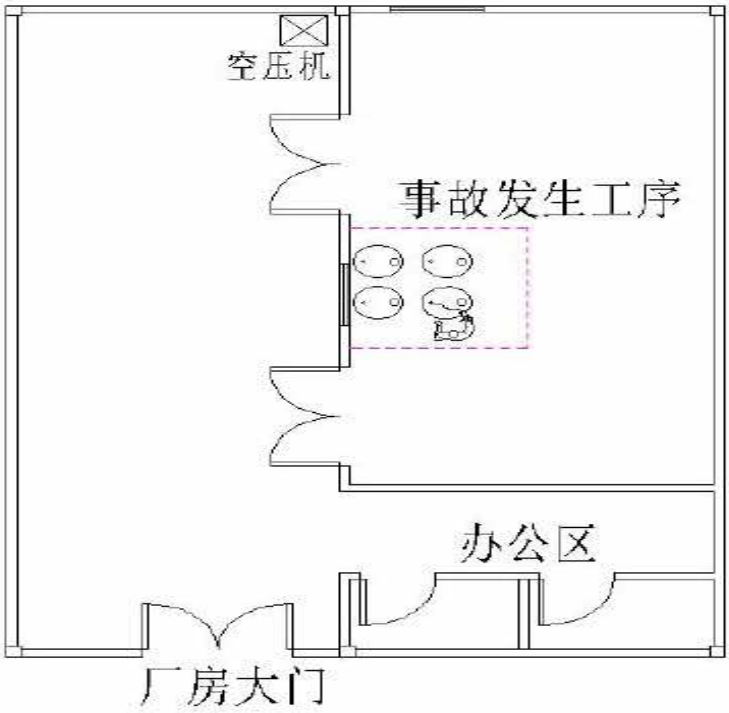
图 1 事故发生方位图

事故发生在该公司生产车间树脂制品抽取工位，具体情况详见图1。

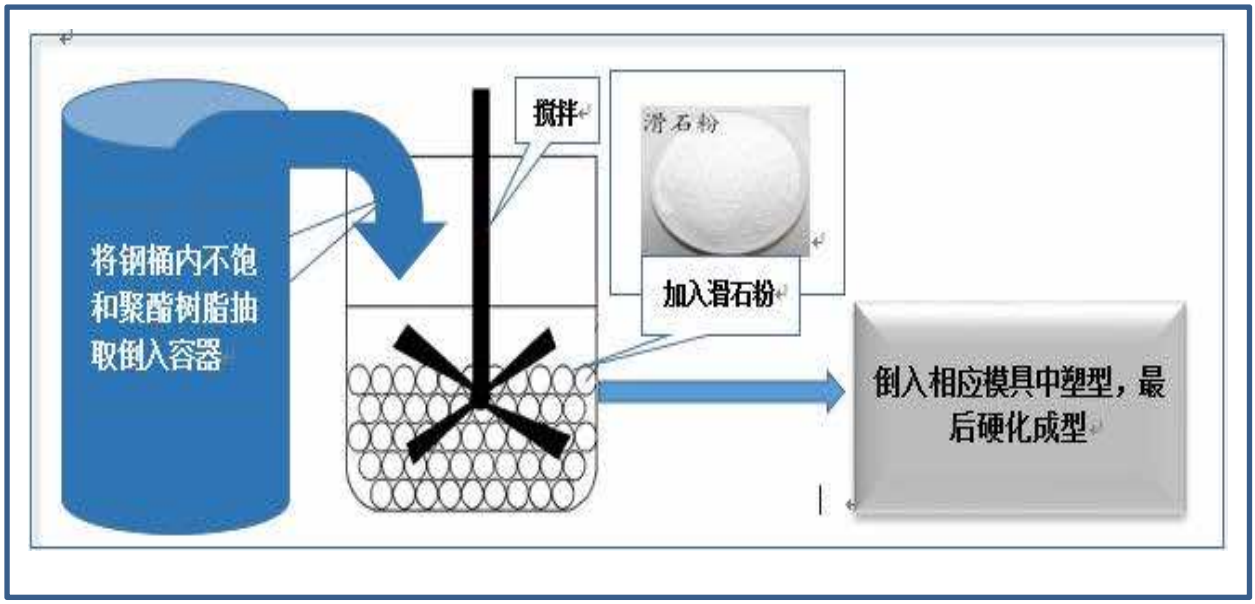
图 2 树脂制品工艺流程图

将钢桶内不饱和聚酯树脂抽取倒入容器，加入滑石粉搅拌均匀，再倒入相应模具中塑型，最后硬化成型。

岩林公司未按照安全生产法建立健全并落实本单位全员安全生产责任制[1]，制定的安全生产管理制度和岗位责任制不完善，未建立安全风险分级管控和隐患排查治理双重预防工作机制[2]，未建立并落实“一线三排”工作机制。该公司为了工作便利，根据自己以往工作经验制定了气压抽取树脂油的流程：采用定制的橡胶塞子堵住钢桶的透气口（直径约 2cm），钢桶注入口用定制（直径约 5cm）的导流钢管插入桶内五分之四处，然后用空气压缩机压力通过气枪将气体从透气口充入钢桶内，增加桶内气压将不饱和聚酯树脂通过导流钢管压出来，剩余的不饱和聚酯树脂再通过倾斜桶身倒出。该公司使用的不饱和聚酯树脂为易燃危险化学品，其苯乙烯含量为 30-35%，工艺应符合防火防爆防静电要求。该公司没有考虑原材料化学特性和安全操作要求，也未考虑作为包装容器钢桶的安全耐压性能，违规制定了使用压缩空气加压抽取不饱和聚酯树脂的操作规程，也没有对操作规程评估识别（加脚注）。

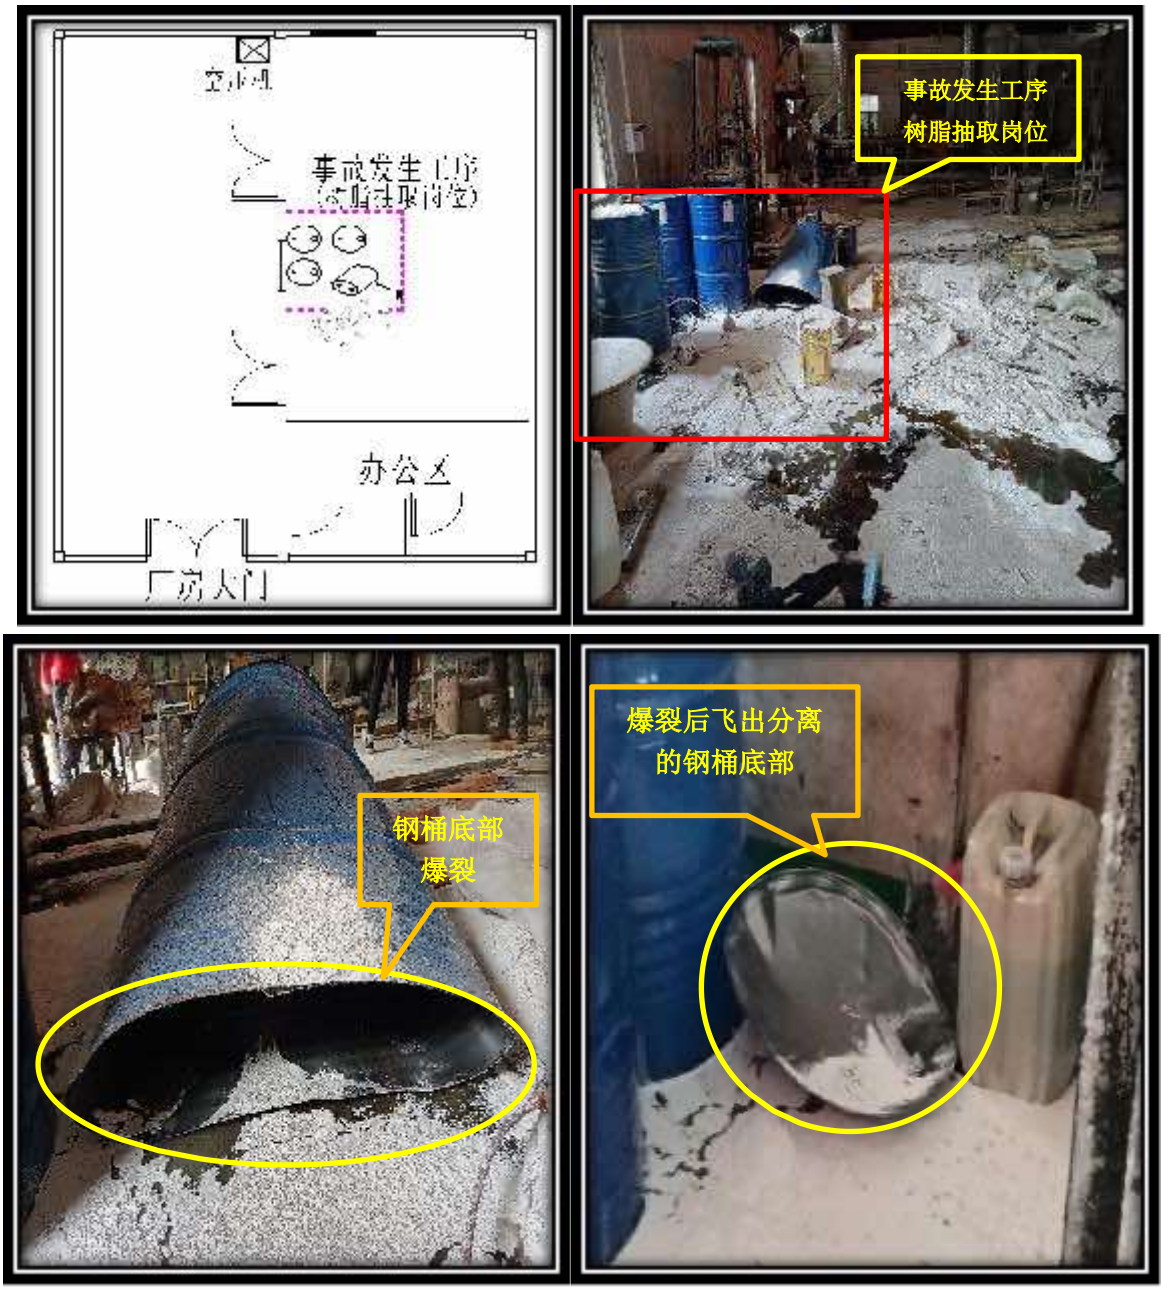
图 3 事故发生位置示意图及相关图片

王某按照岩林公司的树脂抽取流程正在作业，王某在旁边指导，作业人员先采用定制的橡胶塞子堵住钢桶的透气口（直径约 2cm），钢桶注入口用定制（直径约 5cm）的导流钢管插入桶内约五分之四处，然后用压缩空气通过气枪将气体从透气口充入钢桶内，随着钢桶内的压力不断增大，钢桶顶部逐渐隆起，在钢桶顶部出现严重变形隆起的情况下，王某并未制止作业，王某亦未停止作业，继续对桶内加压，16 时 09 分 54 秒（监控时间）钢桶因桶内压力过大，导致钢桶底部爆裂，钢桶因反作用力向上崩出，将正在手扶气枪加压作业的王某击中，随即在空中翻腾数周后坠落地面，桶身因惯性继续向上冲出，将离地约 4m 高的厂房顶部彩钢瓦击中变形。

事故现场位于江海区江海三路石鹤利金利工业区11号厂房之五岩林公司生产车间树脂抽取作业岗位，具体情况详见图3。

王某违规使用定制改装的橡胶塞子堵住钢桶透气口小孔，再用压缩空气通过气枪将气体从透气口充入钢桶内，压力促使钢桶内的不饱和聚酯树脂通过导流钢管压出来的同时，也导致钢桶内压力剧增，钢桶顶部出现严重变形隆起，最终因桶内压力过大，致使钢桶底部瞬间爆裂，钢桶因反作用力向上崩出，击中正在手扶气枪加压作业的王某，导致事故发生。

装容器 钢桶 第1部分：通用技术要求》（GB/T325.1-2018）的相关性能要求，此类钢桶的气密性耐压试验的要求是在≥30kPa的范围内，而岩林公司违规使用压力约为500-600kPa的压缩空气对钢桶进行加压生产，导致钢桶内压力剧增，从而发生钢桶爆裂。
