湛江经济技术开发区东海岛湛江京信东海电厂项目配套专用码头疏浚工程“7·5”一般淹溺事故调查报告

编制单位：湛江经济技术开发区东海岛湛江京信东海电厂项目配套专用码头疏浚工程 “7·5”一般淹溺事故调查组

编制日期：2024 年 10 月 29 日

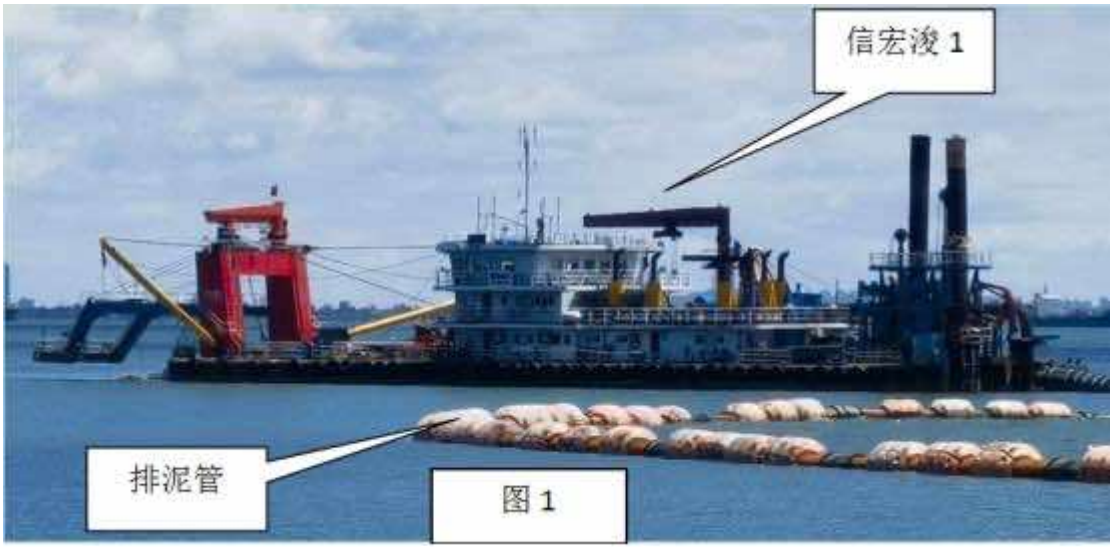
图1

1.码头疏浚工程船为“信宏浚1”，距事发点约1000米，排泥管在海面上为浮管（图1、图2）。

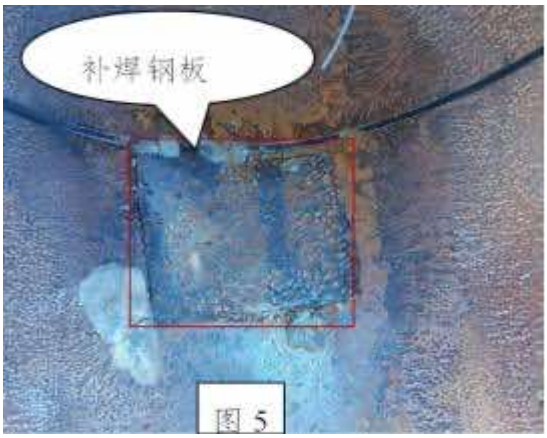
图 5

3.事故发生时的当事人作业点已用盖板临时防护，作业点排泥管下方有雨水冲刷痕迹（图 4）。据了解事发前该处存在漏水情况，排泥管内下方有补漏钢板已焊接（图 5）；作业点排泥管上方有一个约 50×40cm 的开口（图 6，图 7）。
