仲恺沥林惠州市胜源纸品有限公司“11·11”一般机械伤害事故调查报告

“11·11”一般机械伤害事故事故调查组

2025 年 1 月 9 日

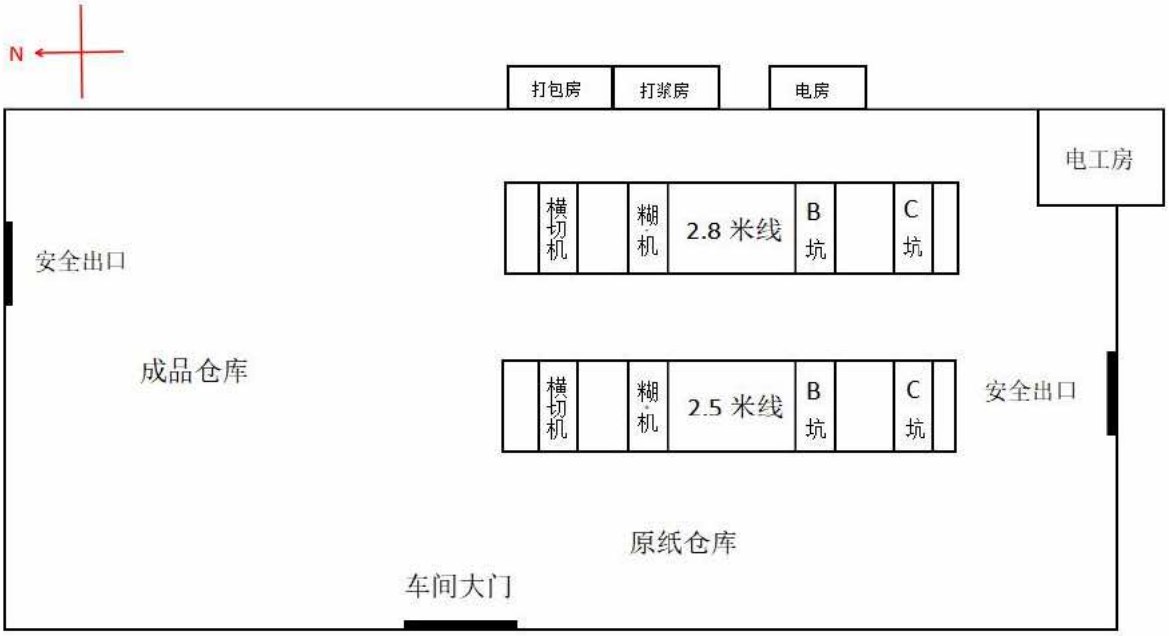
图 1：胜源公司生产车间平面图

2.事发厂房、生产线概况：胜源公司生产车间约 2 万平方米，分为原纸仓库、成品仓库和生产区（见图 1）。生产区约 9500 平方米，共设置两条瓦楞纸板生产线，规格分别为 2.5 米和 2.8 米。事发生产线为 2.8 米五层高速瓦楞纸板生产线（以下简称“2.8 米线”），分为上下两层，员工主要在下层操作，作业区主要分为“C 坑机”“B 坑机”“糊机”“横切机”，每台坑机各设置 1 名主机手和 1 名副机手，事故中的死者王某云系 B 坑机副机手。事发生产线呈南北布局，从南至北依次共放置 5 台自动接纸机（型号均为 SP-15-350），事故发生于 B 坑机的 3 号自动接纸机（见图 2）。瓦楞纸板生产线工艺流程为：首先将五个卷筒原纸按一定方向放在原纸架上，原纸依次经过 C 坑机、B 坑机进行压楞（一个坑机做两层瓦楞），随后瓦楞原纸通过糊机进行表面纸贴合，形成 5 层瓦楞纸板，纸板在输送带上冷却后，根据客户要求经横切机按一定规格对纸板作横向切断。事发当天，2.8 米线在正常作业，总计安排作业人员约 20 人，作业现场相关管理人员为生产经理崔某鹏、车间班长肖某文。

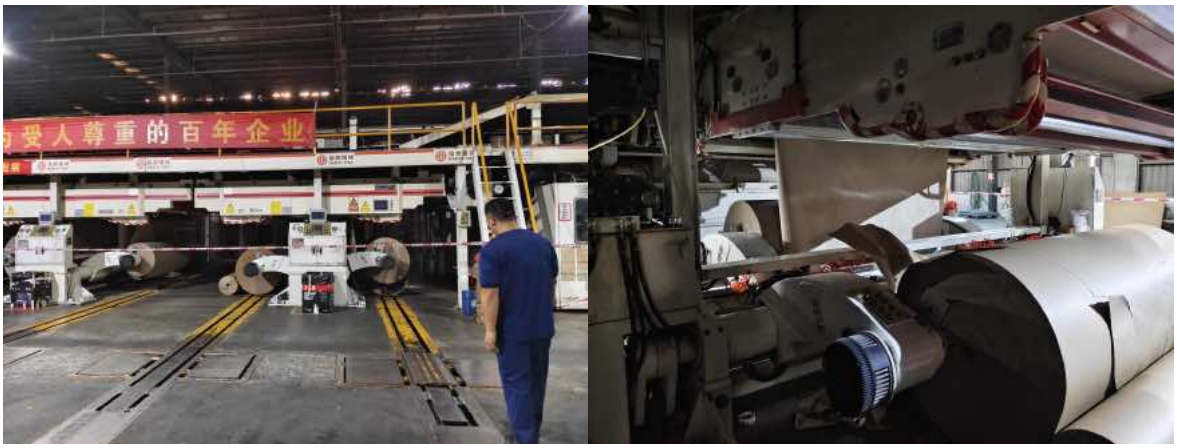
岗。接纸机与原纸架相关联，原纸架位于接纸机下方，接纸机内设有一水平移动的接纸车，作用是将原纸架上的卷筒原纸传送至接纸机；接纸车与设备线槽（为一条长约 2.8 米的铁质横梁）空隙约 20 厘米，事发后线槽末端可见局部弯曲变形。经核实，系事发时由于接纸小车挤压死者胸部造成的弯曲变形。接纸机侧面张贴了原厂自带的《接纸机操作流程》[1]和《当心机械伤人》《警告》[2]警示标志。

事发点位于胜源纸品生产车间的 2.8 米线（见图 3），事发设备为该公司 2.8 米线的 3 号自动接纸机（见图 4），接纸机带有两个操作面板（见图 5）。现场核查时，接纸机固定线槽末端可见局部弯曲变形（见图 6）。

图 3：事发生产线（2.8 米五层高速瓦楞纸板生产线）

图 4：事发设备（3 号自动接纸机）

图 5：左为接纸机下方操作按钮，右为上方操作按钮

图 6：接纸车与设备线槽空隙约 20 厘米（末端弯曲变形）

性较大传动部位隐患排查整治力度，督促企业在不影响设备运转和正常生产的前提下，对传动部位安全防护装置进行升级改造，减少传动部位防护开口间距，确保人手和其他身体部位不会直接进入危险区域，全面防范发生人员伤亡事故。
