城区凤山街道汕尾大道496号居民小区电梯安装工程“9·11”一般高处坠落事故调查报告

城区凤山街道汕尾大道496号居民小区电梯安装工程

“9·11”一般高处坠落事故调查组编制

2025年2月18日

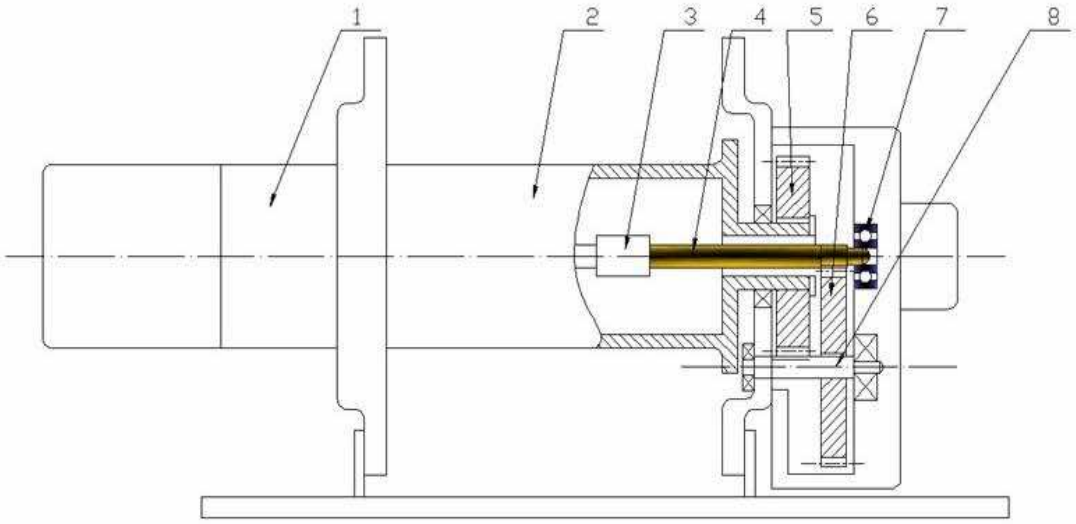
图 6 事故微型电控卷扬机结构示意图

2.设备故障原因。经事故调查组对事故中微型电控卷扬机拆解测验发现，覃*生作业时使用的微型电控卷扬机内部轴承发生塑性形变，造成齿轮组啮合不足，最终导致高速齿轮轴齿顶严重磨损，机器制动失效。[1] [2]

[1] 事故中微型电控卷扬机运行原理（结合图 6 事故微型电控卷扬机结构示意图）：当电动机得电运行时（电动机和制动器制成一体如图所示 1），制动器自动打开，电动机主轴对外输出动力，动力输出路径是：通过联轴器 3 带动高速齿轮轴 4→高速齿轮 6→低速齿轮轴 8→低速齿轮 5，低速齿轮 5 与卷筒 2 固定在一起，使卷筒 2 以一个较低的转速转动→卷绕钢丝绳使平台升降。当电动机失电时，制动器自动制停，主轴与联轴器使高速齿轮轴通过各齿轮的啮合作用使卷筒不能转动。

[2] 事故时卷扬机失控坠落过程分析（结合图 6 事故微型电控卷扬机结构示意图）：卷扬机在运行时，齿轮组中的高速齿轮轴 4 上的轴承 7 在与高速齿轮 6 啮合时产生径向力的作用发生塑性变形（图 7），使高速齿轮轴 4 在径向力的作用下发生径向位移，造成高速齿轮轴 4 的轮齿与高速齿轮 6 的轮齿啮合不充分，使高速齿轮轴 4 仅齿顶受力，最终齿顶严重磨损（图 8），导致高速齿轮轴 4 与高速齿轮 6 脱离啮合，电梯轿厢在重力作用下坠落，并拉动卷扬机卷筒上的钢丝绳完全释放，发生坠落事故。
