顺德乐从“10·17”一般物体打击事故调查报告

乐从镇“10·17”生产安全事故调查组

2024年12月

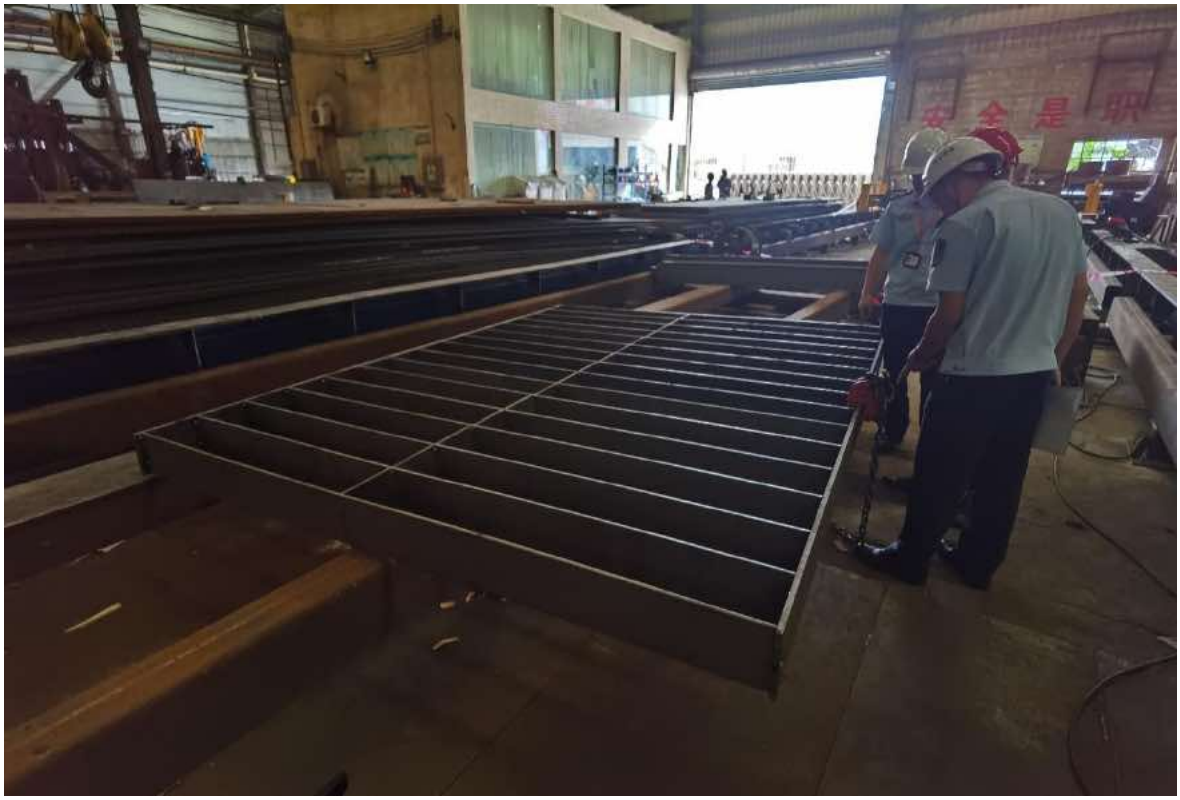
图 1 事发现场位置

图 2 涉事致害物情况

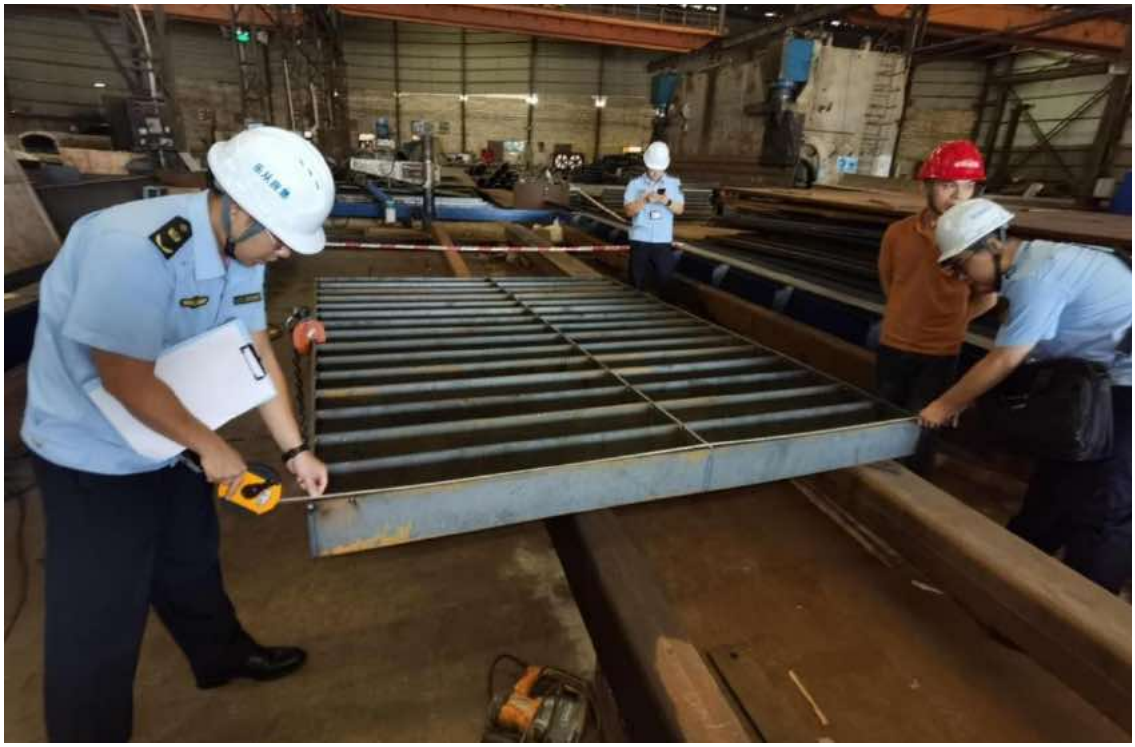
经调查，事故致害物为长方形空心钢架，规格为长299厘米、宽229厘米、厚16厘米，钢架重量约400-500公斤。

图 3 致害物钢架的全貌

龚*一独自吊运涉事钢架，倚靠机床钢架支撑，同时利用长方形钢圈单点焊接固定涉事钢架，吊机脱钩后对致害物钢架直接进行焊接作业。由于固定连接焊点单一，加上车间生产环境有大型冲压设备工作时产生震动，焊点断裂，无法稳定将钢架长时间竖立于地面，在龚*一进行焊接作业过程中，涉事钢架失稳发生倾倒，砸向龚*一，龚*一未能及时躲避，最终导致事故发生。

经过调查取证和综合分析，造成事故发生的直接原因是：龚*一，安全意识淡薄，将涉事钢架与钢圈之间仅使用单一焊点焊接固定，同时让吊机脱钩，使涉事钢架无其他固定措施，忽视该焊点稳定性不足、现场环境震动等因素，无视致害物钢架受上述因素影响会发生失稳倾倒的隐患，在未确保安全的情况下，盲目开展焊接作业，并处在危险区域，导致致害物失稳倾倒时无法及时躲避而被挤压致死。

（一）帝和公司要深刻吸取事故教训，必须严格依照《中华人民共和国安全生产法》等相关规定从事生产经营活动，强化落实安全生产主体责任，认真反思本次事故暴露的管理漏洞，总结经验教训，举一反三，防范再次发生事故。
