惠来临港产业园钢结构屋面铺设作业“7·19”一般高处坠落事故调查报告

惠来县政府事故调查组

2026年9月7日

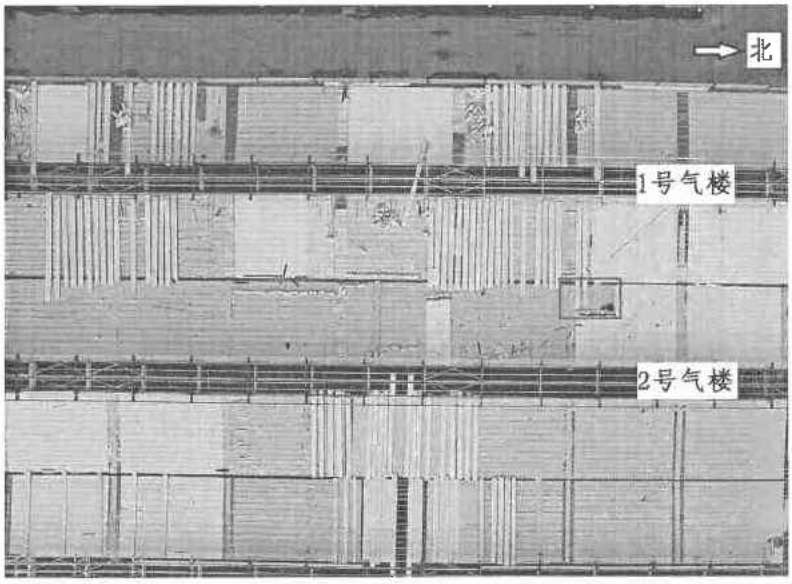
图 1 事故作业区域

事故发生在钢结构厂房2号气楼西侧屋面北向第2组采光板末端与天沟交界处。该处上部的临时走道板与钢结构连接螺丝缺失，并脱离与钢结构（天沟、檩条等）的连接，临时走道板末端

与支承结构天沟的距离约 750mm，此区块（约 940mm*750mm）的采光板直接外露，采光板上未铺设安全防护彩钢板。

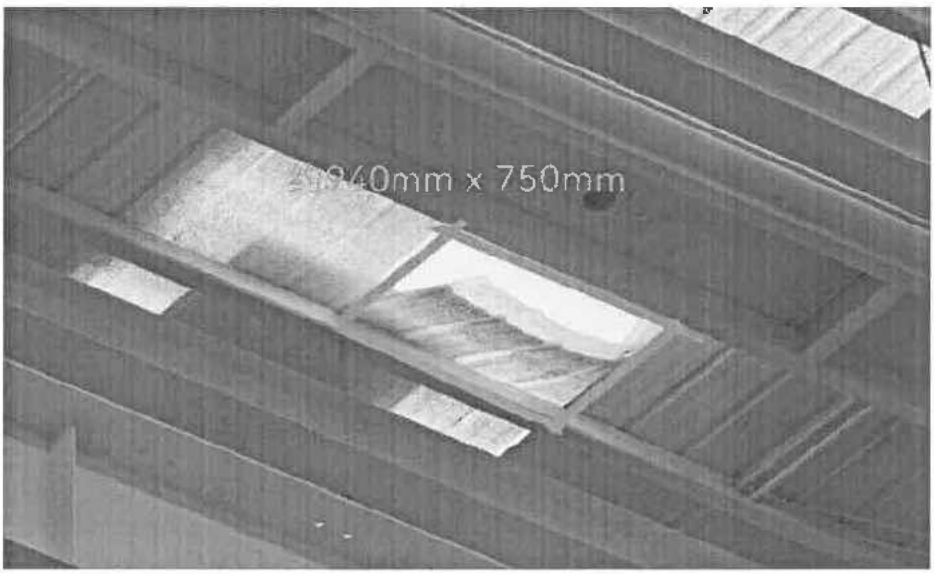
图 2 事故形成孔洞

6 时 15 分左右，作业过程中的谢[redacted]军踩踏无防护设施的采光板，致采光板弯折变形并脱离钢结构（天沟、檩条等）的连接，形成约 940mm*750mm 的孔洞，谢[redacted]军从所形成的孔洞处坠落至地面，垂直坠落高度约 18 米。

钢结构（天沟、檩条等）的连接，形成约 940mm*750mm 的孔洞，谢[redacted]军从所形成的孔洞处坠落至地面，酿成本次事故。[33]。

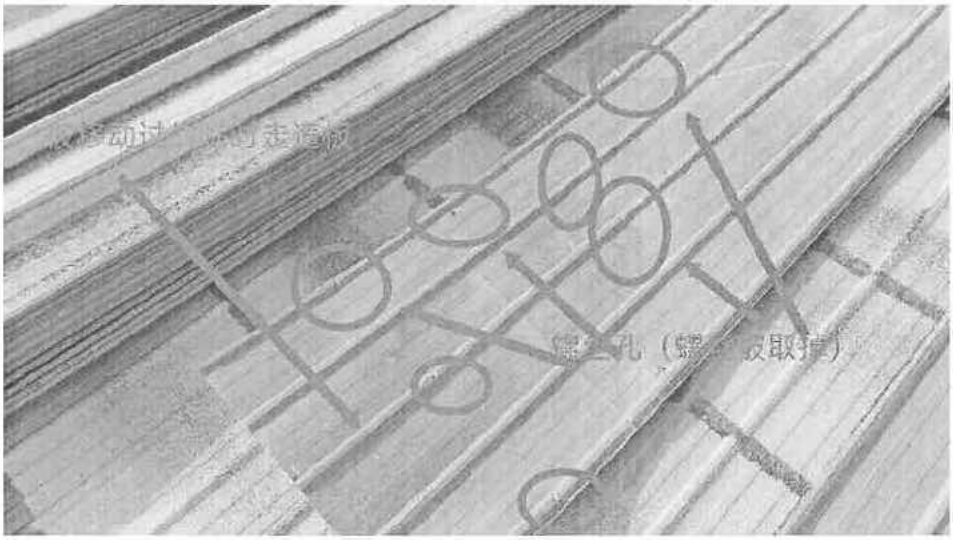
图 3 被移动的走道板及螺丝孔位置

作业人员在屋面搬运作业物料、工具等，一般情况下行走在“天沟”内，也可在铺设彩钢板后形成的临时走道板上行走。采光板安装完成后，其上部临时铺设同规格屋面底板（彩钢板）以作临时走道板，供人员安全通行。根据专家组现场勘验，一些临时走道板侵入“天沟”部位，影响作业人员在“天沟”行走；坠落处临时走道板被移位，端部明显脱离附近承载结构的支承，屋面走道、临时固定彩钢板未设置警示标识。谢[redacted]军为了行走方便，擅自拆除临时走道板的固定螺钉并挪动临时走道板，致临时走道板脱离与附近的支承结构（天沟）的连接，被移动后的临时走道板末端与天沟之间的距离约为 750mm，该部位采光板失去临时走道板的覆盖（保护）。6时15分左右，作业过程中的谢[redacted]军不慎踩踏失去临时走道板保护的采光板，致采光板弯折变形并脱离

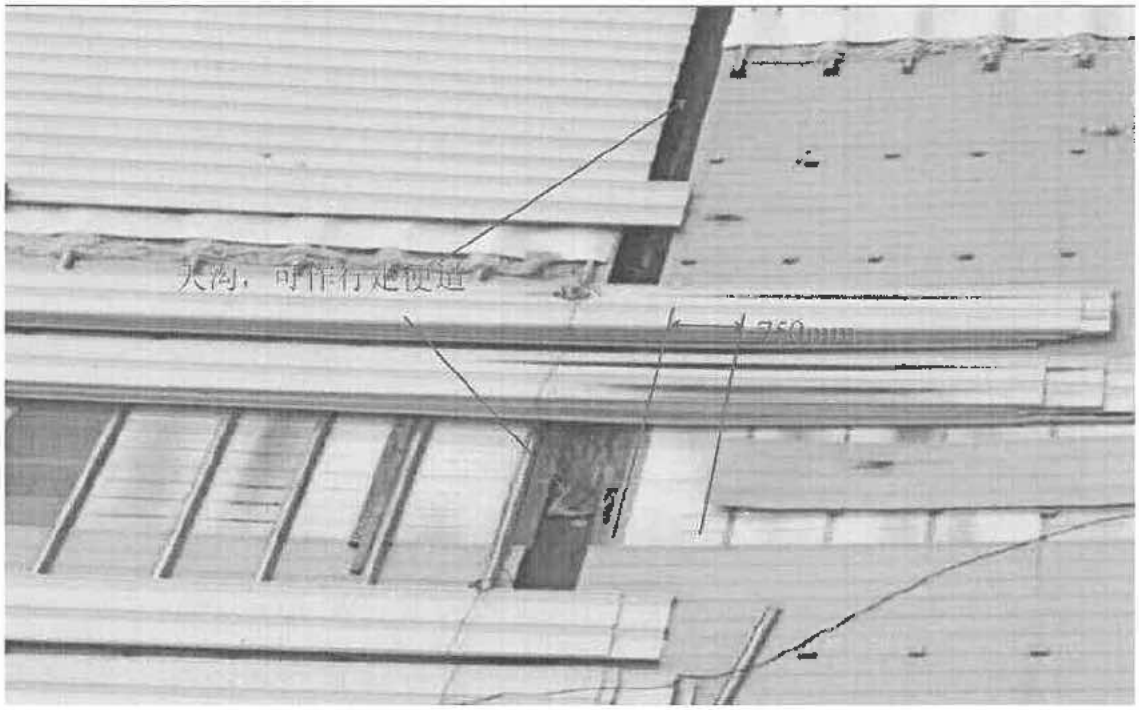
图 4 被移动过的走道板与支承结构（天沟）距离约 750mm

谢[redacted]军在屋面的保温层、隔气层、防水膜作业时，因临时走道板侵入“天沟”部位，影响作业，拆卸移动用于防护的临时走道板后，违反国家强制性标准[34]在无防护设施的采光板上行走，导致其从采光板变形、移位后形成的孔洞中坠落至地面而身亡。
