惠城水口惠霞高速东江特大桥二集中钢筋加工场“2023•2•22”一般机械伤害事故调查报告

2023年2月22日16时40分许，位于惠城区水口街道的惠霞高速施工项目的东江特大桥二集中钢筋加工场发生一起机械伤害事故，造成1人死亡，直接经济损失约155万元。

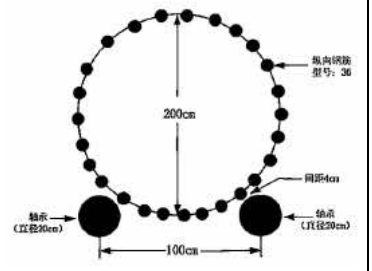
图2滚笼机切面示意图

涉事滚笼机设备是钢结构，滚笼机呈东侧控制柜、西侧两条南北向滚轴设置，滚轴间距为150cm，滚轴端头以卡槽连接，滚轴端头处设有一个控制电机，电机处设置有滚笼机控制开关。滚笼机两滚轴上见一个直径200cm的桩基钢筋笼，钢筋笼由端头至末端缠绕有钢筋条，钢筋笼与滚轴间距为4cm，滚笼机上方为10T龙门吊起重设备，事发时前端桩基钢筋笼加工区，后端为钢筋材料区。

2.涉事设备滚笼机存在安全缺陷，滚笼机未设置安全防护装置，且不具备紧急停机功能。
