坑梓科技文化中心项目“8·15”高处坠落受伤事故调查报告

坑梓科技文化中心项目“8·15”事故调查组

2023年10月12日

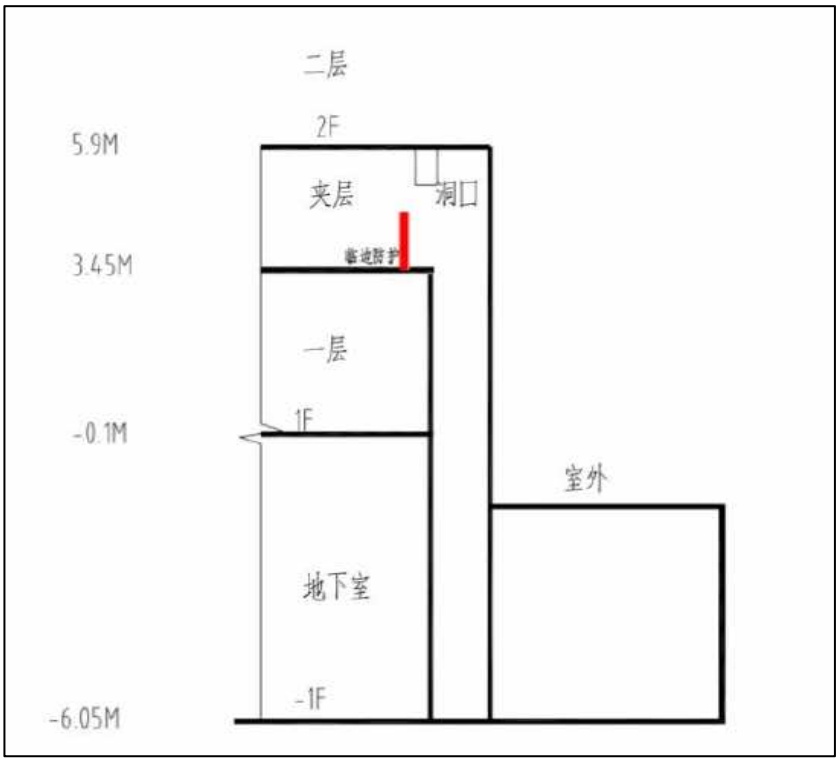
图8：伤者坠落示意图

2.伤者从北区一楼东南侧送风机房夹层临边洞口坠落可能性较大。理由如下：二层洞口盖板覆盖完好且牢固，排除从这里坠落可能；负一层风道砌体上竖向洞口距离地面2080mm，医生诊断结果与伤者在此坠落可能导致的伤害程度不符且与工作

由于作业现场无视频监控，无目击证人，依据现场勘查情况和前述事故发生经过，排除从二层洞口、负一层竖向洞口坠落的可能，导致事故发生的直接原因不排除尹*方违规到一楼送风机房夹层取剩余线管时翻越栏杆不慎坠入排风井道受伤的可能。

综合分析，伤者从一楼夹层送风机房临边洞口坠落可能性较大，坠落高度为9500mm，见下图8。

2.物的不安全状态。北区一楼东南侧送风机房夹层排风井道临边洞口内防护缺失。

1.强化企业主体责任。进一步强化建设、施工和监理单位安全管理，严格落实各类安全生产责任制，层层压实主体责任；督促各分包单位做好施工安全管理和各项安全管理制度的落实，巡查人员加强安全巡查工作，加大巡查频次，特别是加大对临边洞口危险性较大区域的检查，以零容忍态度杜绝作业人员违章作业行为。
