肇庆市端州区黄岗街道“8·15”较大火灾事故调查报告

2024年8月15日凌晨，我市端州区黄岗街道岗头新村一民房发生火灾，造成3人死亡。

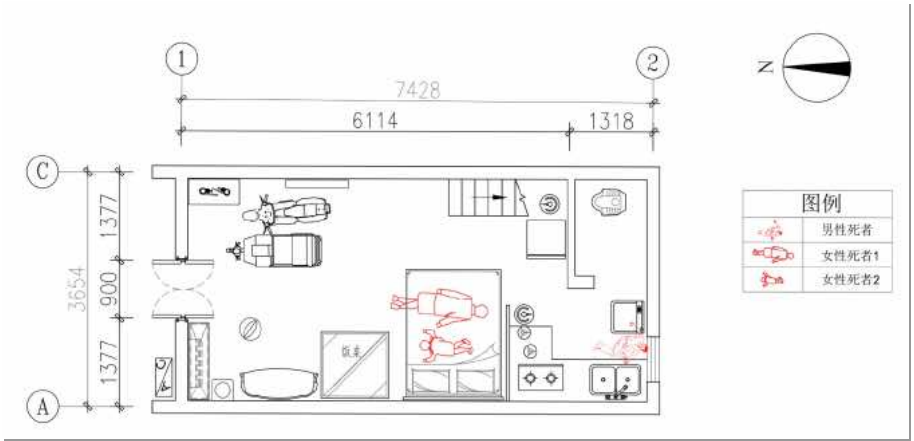
图 4 死者位置点位图

（2）死者行为特征分析。火灾现场共有三名死者，其中一名死者在房内西南角窗户处，背靠窗口呈坐姿；一名死者在房内中部木床上，头朝南侧，腿朝北侧呈仰卧姿势；一名在床上西侧床头处，头朝北侧，腿朝南侧呈俯卧姿势；综合三名死者行为，火灾初起时已无法通过北侧房门逃生，火势已较猛烈；且火势更集中于房屋东北角，因而死者逃生及死亡位置处于躲避火灾的南部和西部。

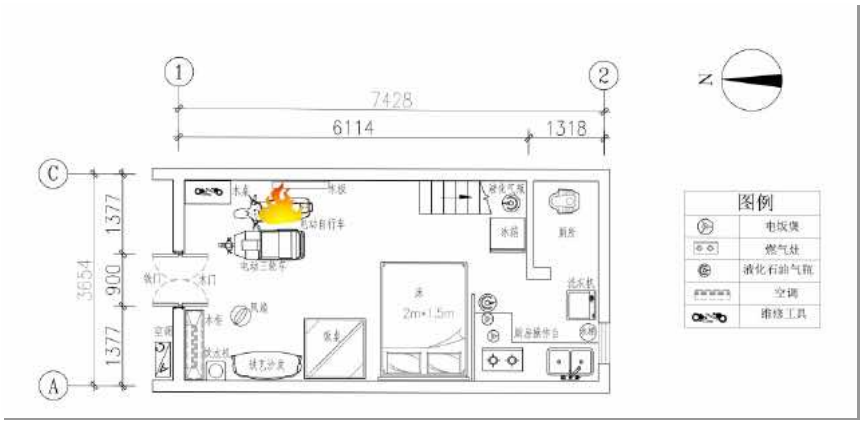
图 10 火灾现场平面图

综合调查询问、现场痕迹勘验、死者行为特征、音视频分析、现场模拟实验、鉴定机构鉴定等情况，事故调查组认定：起火时间为 8 月 15 日 0 时 49 分许，起火点位于住宅东北角两轮锂电池电动车电池仓处，起火原因为停放在住宅东北角的两轮电动自行车在用的锂电池热失控起火，引燃周边可燃物成灾。
