东源骆湖河源市东源鹰牌陶瓷有限公司“1·5”一般物体打击事故调查报告

东源县政府事故调查组

2025年4月

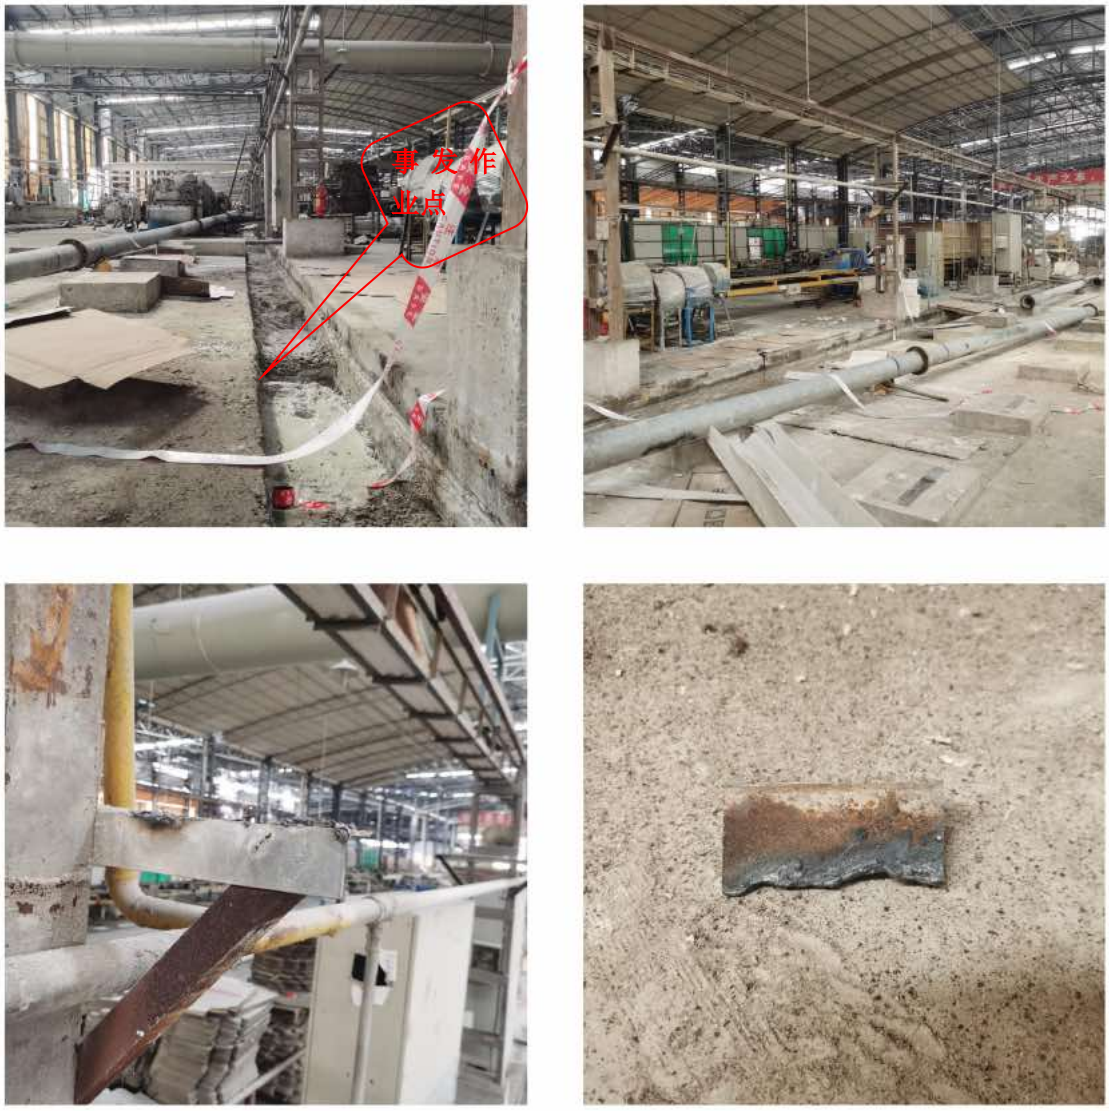
图 1 事故现场图

涉事水管位于抛光车间，安装在抛光车间内生产流水线侧边的钢架柱上，架空安装高度2.6米,采用钢架（三角形）固定与卡位焊接固定方式对架空水管进行固定。事发现场脱落的水管共12节（长度72米），其中末端的2节水管脱落后已与整体分离，有部分脱落在地面上，也有部分脱落在设备上。

经调查后还原，事发时涉事水管共12节（长度72米）已架空安装拼接平放在钢架柱2.6米处设置的三角形钢架上（临空侧焊接有一块小铁块用于卡位固定水管防止脱落），因部分卡位固定的小铁块出现变形及脱落，造成涉事水管失稳脱落。脱落的水管砸中正在下方进行水沟清淤作业的工人刘某A、欧某某。

鹰牌陶瓷公司安全生产主体责任不落实，未对停产维护检修期间生产作业活动中各系统、各环节可能存在的安全风险进行辨识评估，未采取技术、管理措施及时发现并消除涉事水管存在脱落可能的事故隐患，是导致事故发生的直接原因。

（一）鹰牌陶瓷公司要认真汲取事故教训，依法落实安全生产主体责任。一是要全面加强维护检修作业现场安全风险辨识评估，提升作业人员安全风险辨识能力；二是要建立健全并落实生产安全事故隐患排查治理制度，定期组织安全生产管理人员、技术人员开展事故隐患排查工作，采取有效的技术、管理措施，及时发现并消除作业现场各类生产安全事故隐患；三是要加强对从业人员安全教育和培训，保证从业人员具备必要的安全生产知识，掌握本职工作所需的安全生产知识，提高安全生产技能，增强事故预防和应急处置能力。同时，要切实加强安全生产法律法规学习，主要负责人、安全生产管理人员要依法履行安全生产管理职责，严防类似事故再次发生。
