涪陵同乐雪峰村2组岩脚危岩排危除险项目治理工程“4•16”一般高处坠落事故

编制单位：重庆市涪陵区政府事故调查组

编制日期：2025年8月

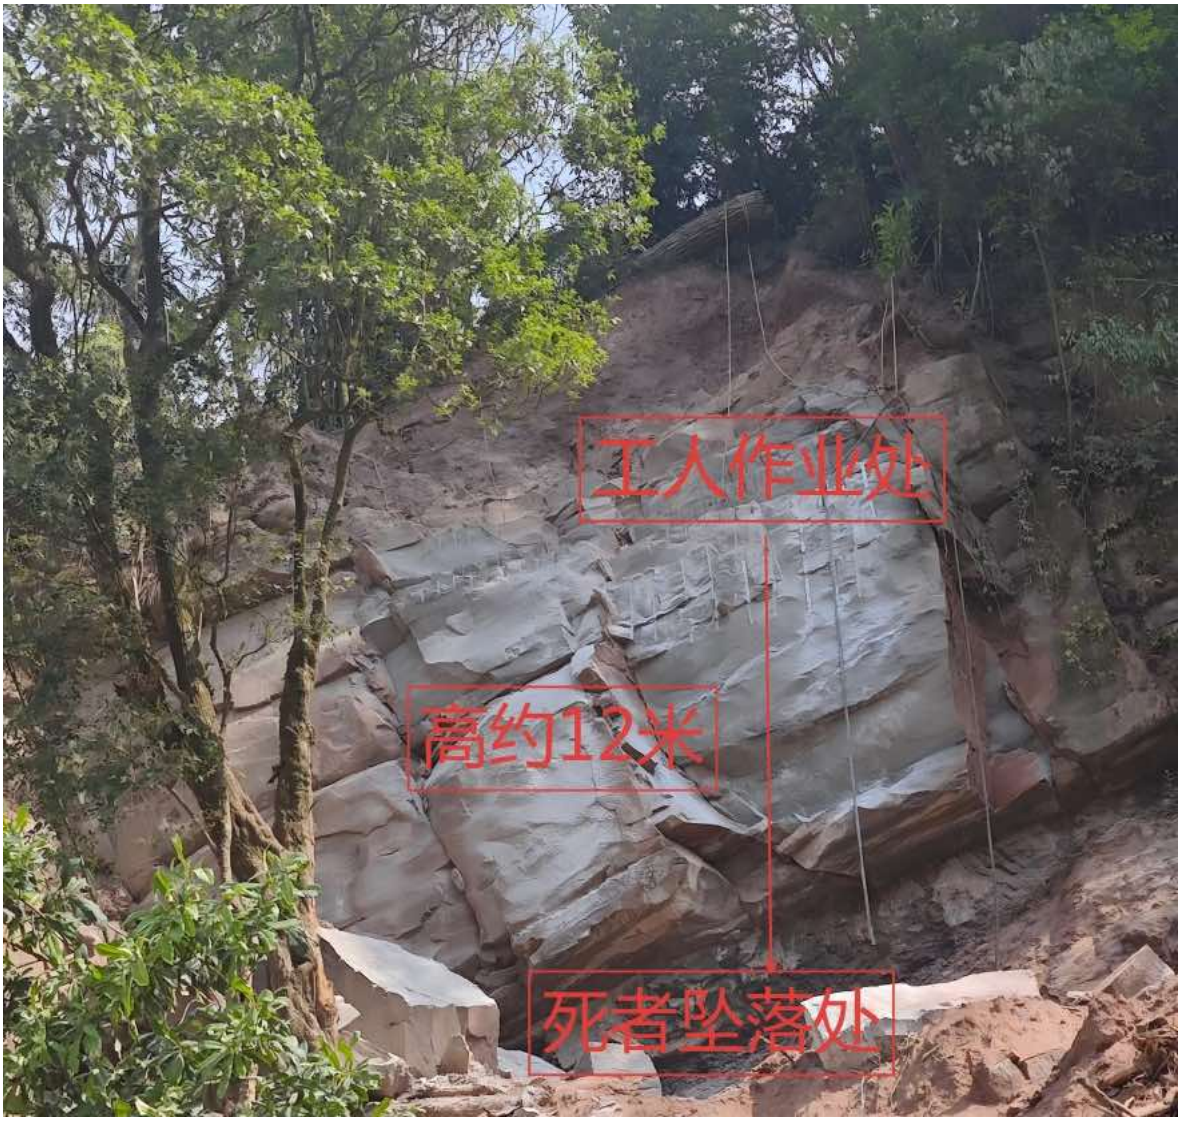
事故现场位于同乐镇雪峰村 2 组，作业现场的危岩有一部分嵌入山体内，一部分凸出裸露在外，底部悬空，危岩体凸出部分朝西南方，高约 12m，体积约 400m ^{3}，肉眼可见数条凿打的痕迹。危岩体上方一树桩和旁边的岩石上分别系挂有一条安全绳；下方有一掉落的巨石，为事故发生前工人作业面石，旁边有不少碎石，远处 30m 外有一体积更大的巨石，为事故发生前在工人作业面石下方的支撑石；事故现场未见任何警示标识。现场如图 1、图 2、图 3、图 4。

图 1 事故现场全貌
