涪陵珍溪“10·29”一般机械伤害事故调查报告

经调查认定，本次事故是一起工人在操作履带运输机运输木料时，因操作不当被该履带运输机倒退挤压致死的生产安全责任

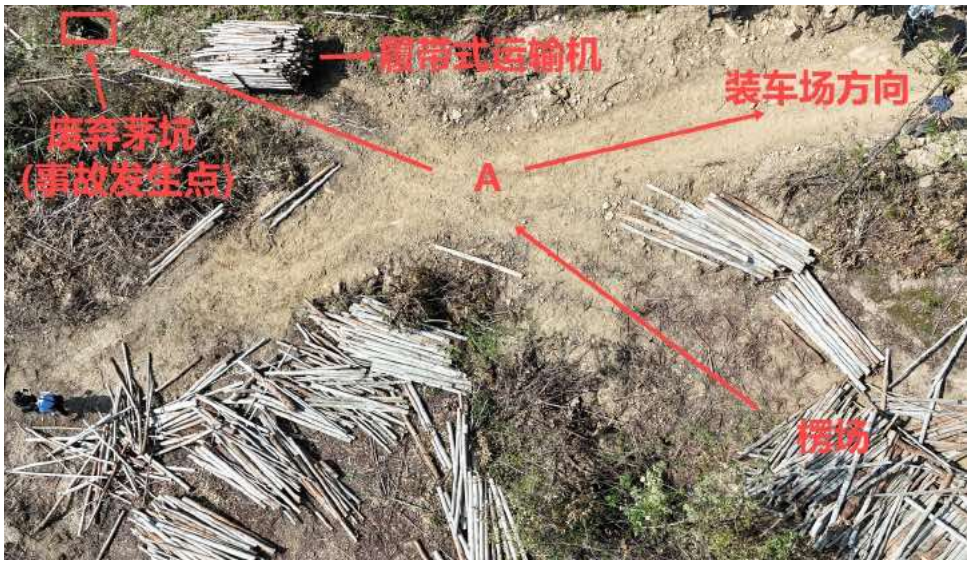
图一

涉事设备属于履带式运输机（图一），型号JY1200-5，产权人孙**；该设备长2.9米，宽1.5米，高1.47米，行走路径宽度1.2米，整机重量1200kg，最大承载质量3000kg，档位六进二退，离合器形式拉杆，转向装置拉杆式（硬连），转向方向离合器刹车片转向。事故发生时，装满木材的履带式运输机总质量为2690kg。

《重庆市正港司法鉴定中心技术鉴定意见书》重庆市正港司法鉴定中心[2024]痕鉴专字第24号鉴定：履带式运输机的制动装置、转向装置、行走系统、传动系统未见异常，各操作杆件功能未见异常。
