象山鹤浦浙江东红船业有限公司“7·5”一般高处坠落事故调查报告

象山县人民政府事故调查组

2025年8月

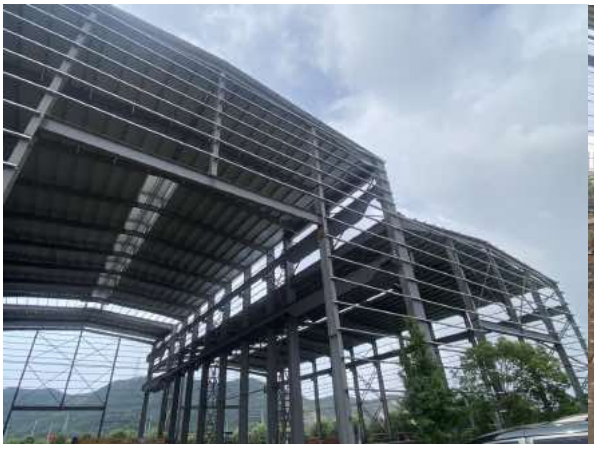
18 时 11 分许，走在最后面的肖顺涛移动至排水天沟部位，在移动过程中，肖顺涛不慎踩踏在未经固定的屋面彩钢板上，彩钢板凹陷脱落后，肖顺涛从屋面孔洞处坠落至车间的塘渣回填地坪上，人当即失去生命意识，口鼻等部位都有出血。

1.事故发生部位位于东红公司《栖装车间》钢结构工程 5~6/J~K 轴屋面处，作业人员（肖顺涛）从屋面坠落至一层塘渣地坪上，坠落高度约 15.8m。

（二）肖顺涛对施工现场情况不熟悉，在从钢结构屋面移动至排水天沟过程中，不慎踩踏在未经固定的屋面彩钢板上，因彩钢板不具备足够的承载力而凹陷脱落，肖顺涛在已解除安全带防护的状态下，从屋面坠落至车间的塘渣回填地坪上，直接导致事故发生。
