湖北安良百货集团有限公司
“7•26”一般电梯伤害事故调查报告

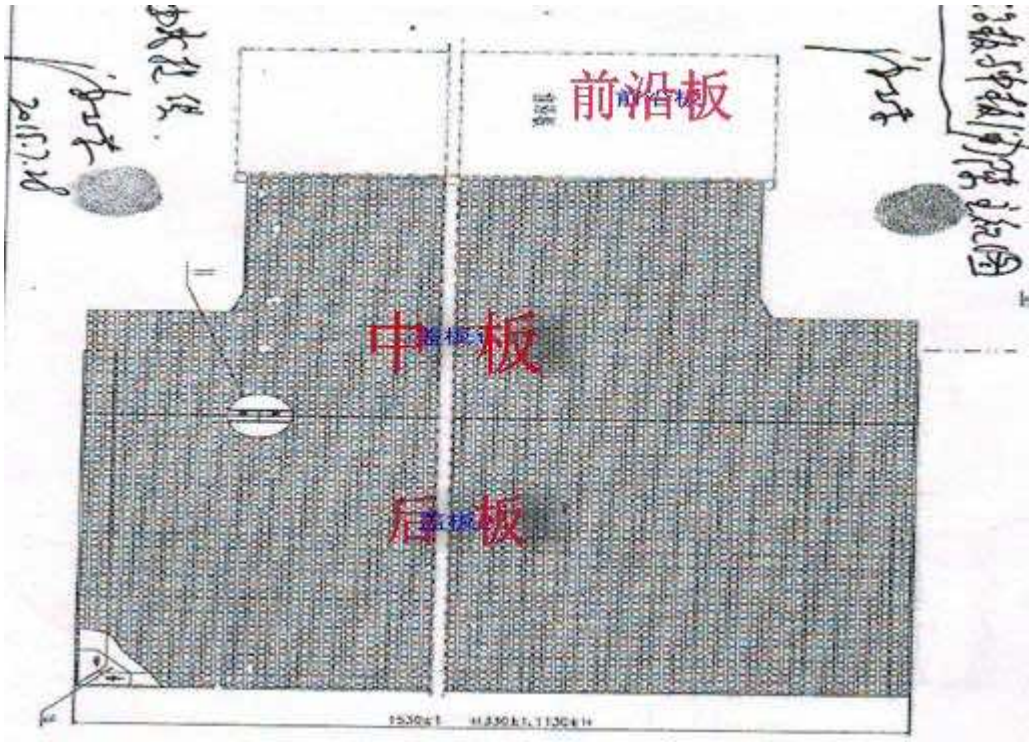
图 2 盖板布局图

下机房为转向机房，本次事故发生在上机房处。上机房盖板一共由三块组成，靠近梯级的第 1 块为前沿板，后面两块分别为中板和后板（见图 2）。正常运行情况下，前沿板与中板之间应有效搭接。发生事故时，前沿板与中板之

间未有效搭接上，当事人踏在中板靠近前沿板处，中板发生翻转，当事人坠入上机房驱动站内防护挡板与梯级回转部分的间隙内因机械伤害死亡。造成前沿板与中板搭接距离逐渐减少直至未有效搭接上的原因如下：

（1）该自动扶梯安装时上机房围框安装制作没有按要求进行，导致前沿板、中板、后板的尺寸与上机房围框尺寸不匹配。

（2）中板、后板制造时，中板的不锈钢面板与中板、后板的不锈钢面板与后板边缘不齐，每边超出 4-5mm，容易导致维护保养后后板面板落在边框上，有水平滑动的可能性，进一步导致中板与前沿板搭接尺寸减少。

（3）生产厂家上机房的非标零部件未严格按照图纸要求进行制作加工，出厂质量把关不严，造成前沿板、中板、后板实际尺寸与图纸不符。

（一）申龙公司作为电梯制造单位应严格落实特种设备安全主体责任，对其生产的特种设备安全性能负责，按照安全技术规范的要求进行校验和调试。对 FML30—1000 型普通型室内扶梯产品中非标准尺寸上机房中板、后板及围框安装应提供详细的安装工艺，非标准零部件制作安装应加强质量把关，中板、后板的不锈钢面板与盖板尺寸应一致。同时还应考虑中板与前沿板未有效搭接上时，中板不会发生翻转的安全防护措施；对已售出安装使用的 FML30—1000 型普通型室内扶梯产品，应全面开展自查自纠，达到安全使用要求；对电梯安装维保质量应进行指导和监控，做好校验和调试；做好电梯投运后的跟踪了解。
