射阳经济开发区盐城鼎发食品有限公司“10·24”一般高处坠落事故调查报告

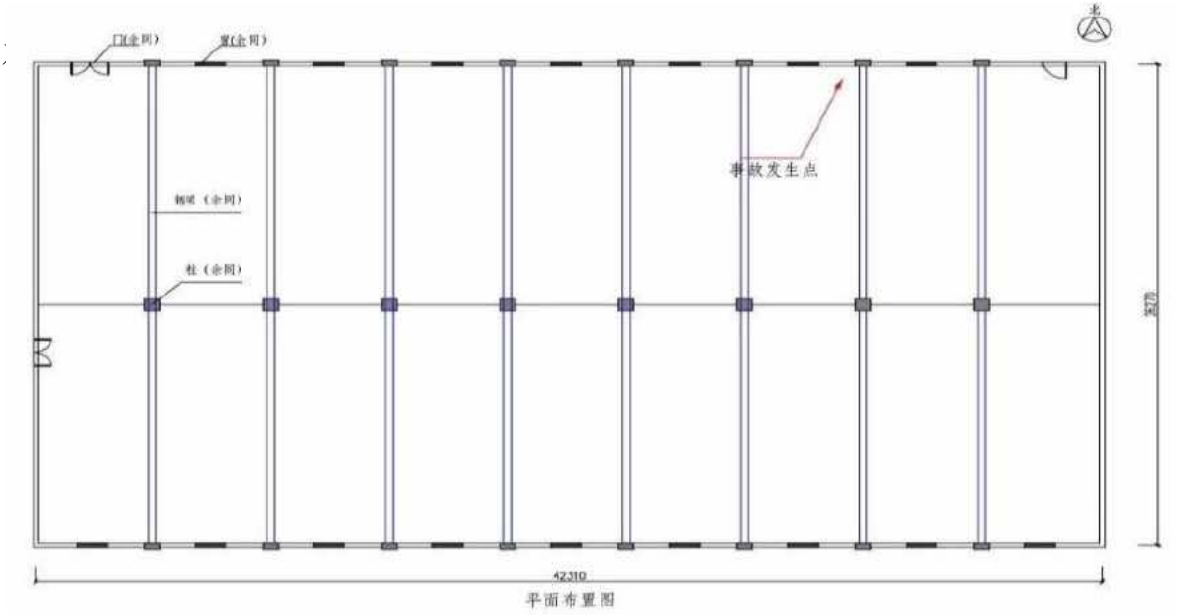
经现场勘验：事故发生地位于老厂房东北侧第二根砖柱附近处。该厂房南北长26.27米、东西长42.31米，四周均为砖混结构，横向为二跨，跨间距12.59米，纵向中部共有8根砼柱，柱间距离为5.55米（见图一）。南北两侧檐高4米、屋脊顶高5米；屋面采用截面为H型钢梁、檩条上铺设75厚岩棉夹芯彩钢瓦屋面（见图

二）。勘验时，老厂房屋面已全部拆除，东侧部分檩条已拆除、钢梁未拆除。涉事操作平台由门式脚手架搭设组合而成，其宽度为1.6米、长度为1.8米、高度约为3.6米，底部设有4个0.2米高行

图一 现场示意图

图二 已拆除的檩条及屋面瓦

图三 已拆除的门式脚手架
