邵武水口寨中桥危桥改造工程“12·22”一般起重伤害事故调查报告

邵武市人民政府事故调查组

2026年3月

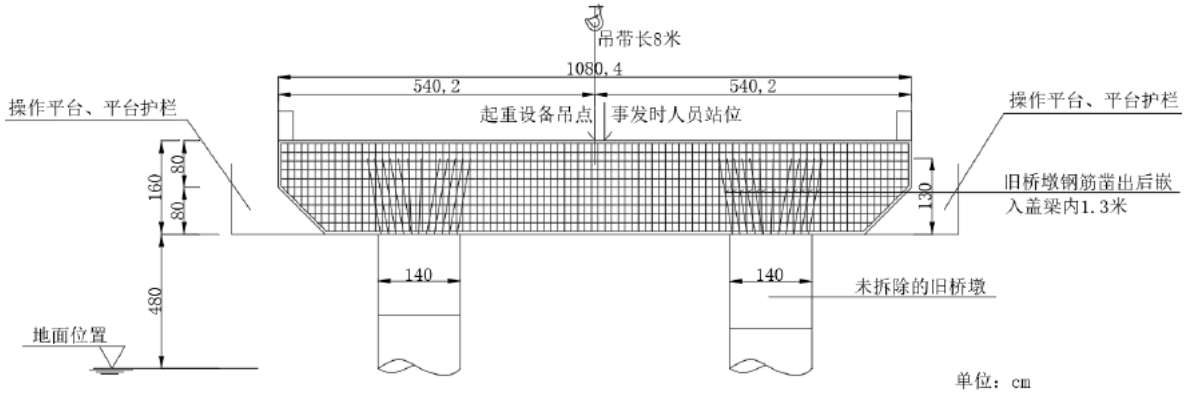
图-5 事故现场竖剖面

事故发生位置位于项目工地2号桥墩施工平台（见图1），该桥墩位于钢便桥东侧，施工平台距离水面4.8米，地面至平台搭设钢管梯。平台由木模板架设在2个直径1.4米的圆形混凝土墩柱周边，墩柱内有剥离出的树根状钢筋（露出1.3米），平台呈长方形，东西宽3.2m、南北长12.4m，四周用钢管和护

网搭设护栏，平台上摆放的预制盖梁钢筋骨架尺寸为东西宽1.6m、南北长10.8m、高1.6m，设计重量4.5t。

事发时涉事汽车起重机（见图2）位于2号桥墩北侧3m处，主吊钩悬挂于平台上方，工作幅度9.1m，起重臂仰角62.8°。副钩坠落在盖梁钢筋骨架上（见图3），钢丝绳下端距盖梁上台面8m，钢丝未断裂，副钩吊耳与钩头螺母螺纹变形（见图4）。

14时许，张*涛站在盖梁钢筋骨架上示意陈*明开始起吊，冯*、梅*竹分别位于平台上盖梁钢筋骨架的南北两侧，准备垫入水泥垫块。起吊瞬间，副钩突然坠落，砸中张*涛头部，致其当场死亡。

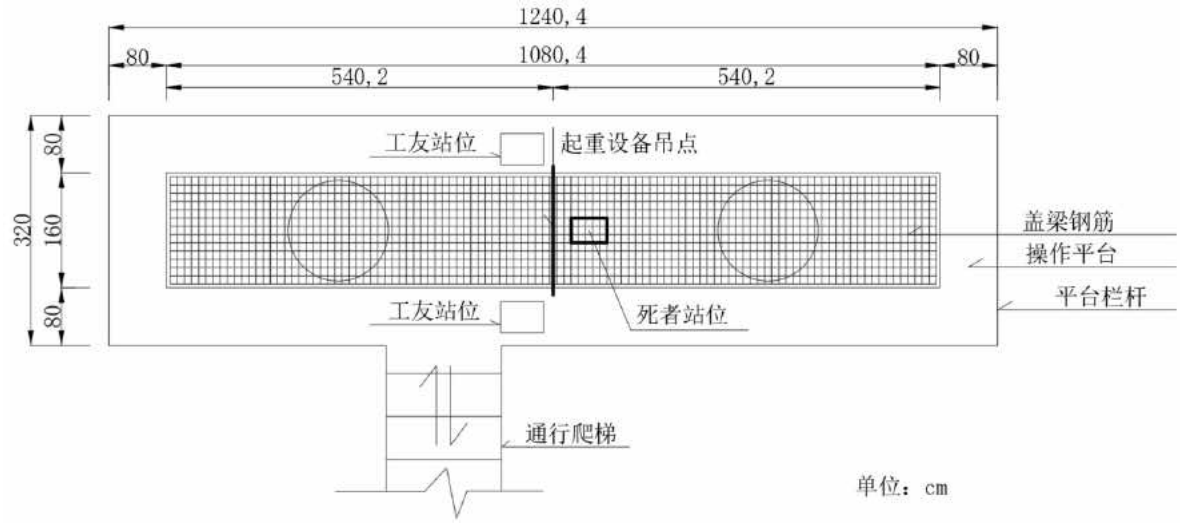
图-6 事故现场平面图

1.在进行盖梁钢筋骨架吊装作业时，使用汽车起重机副钩吊装盖梁钢筋骨架（两侧设有桥墩挡块钢筋），吊装总重量约为4.71t[4]。起吊时，墩柱预埋钢筋插入盖梁钢筋骨架内产生了附加载荷，起吊瞬间叠加冲击载荷，实际荷载重量超过涉事起重机副卷扬单绳最大拉力4.5t[5]，造成副钩吊耳与钩头螺母螺纹连接失效，起吊瞬间副钩脱落，砸中吊钩下方的张*涛。
