重庆北碚宙业能源有限责任公司
“6·19”一般机械伤害事故调查报告

2024年6月19日17时30分许，重庆宙业能源有限责任公司磨心坡矸石山洗矸区域斗式提升机维修作业过程中发生一起一般机械伤害事故，造成1人死亡，直接经济损失约135万元。

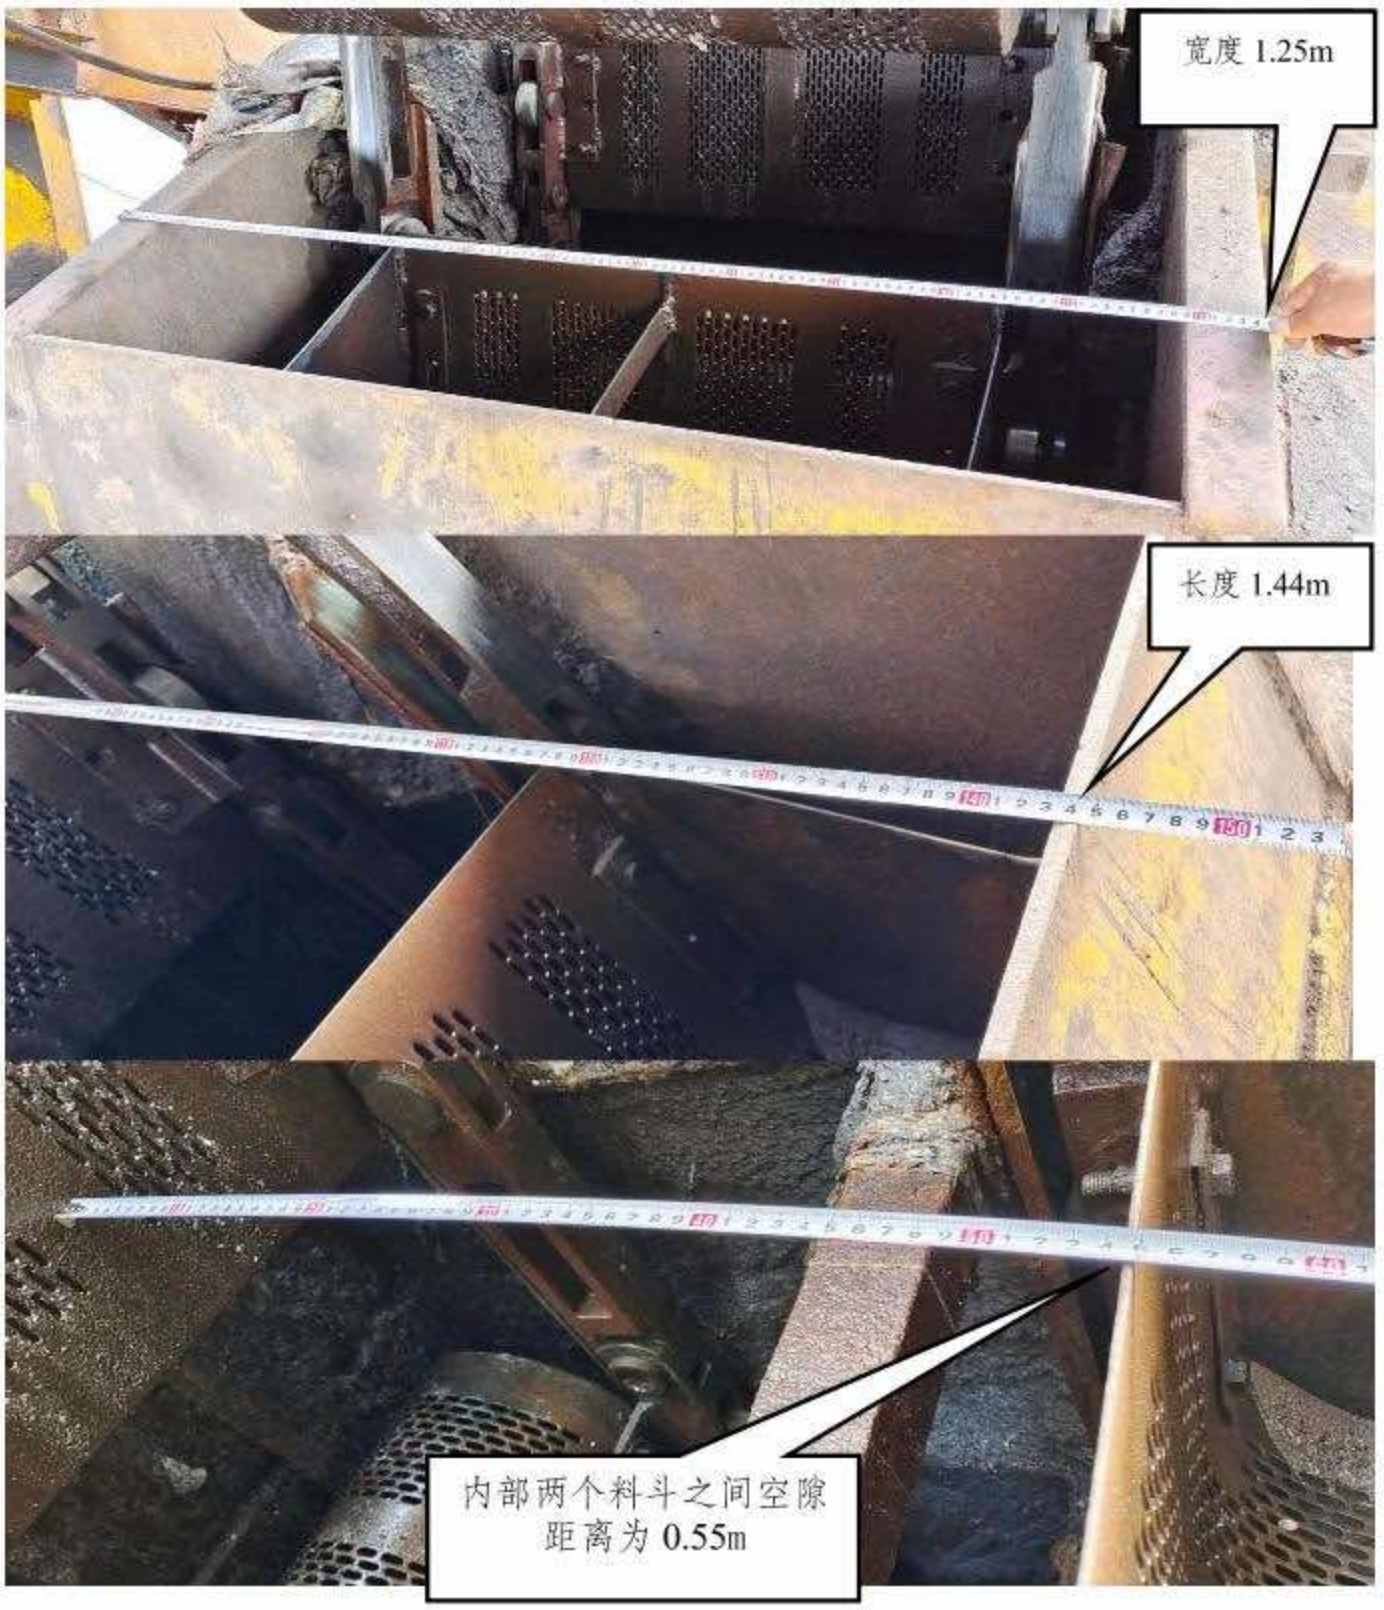
图 3 斗式提升机出料口详图和尺寸

事故现场（见图1、图2、图3）位于重庆宙业能源有限责任公司磨心坡矸石山洗矸区域，事故发生时，工人唐*明自行拆除临时防护用的手动葫芦，从斗式提升机出料口进入输料管道沿着料斗自上而下进行检修作业。斗式提升机出料口外框长度为1.44m，宽度为1.25m，内部两个料斗之间空隙距离为0.55m。

工人唐*明为排除斗式提升机输料管道内矸石堵塞故障，在拆除出料口固定料斗用的临时防护用手动葫芦后，由该出料口进入输料管道，以料斗为梯，自上而下进行检修作业，遇料斗底部浮矸掉落，站在料斗上的唐*忠则随料斗一同下坠，此过程中，其头部被料斗和管道壁挤压，是本次事故的直接原因。

（一）重庆宙业能源有限责任公司要深刻吸取事故教训，加强公司安全生产管理工作，落实企业安全生产主体责任，及时配备安全生产管理人员，建立健全安全生产规章制度，加强并如实记录对从业人员的安全生产教育和培训工作，保证从业人员具备必要的安全知识，掌握本岗位的安全操作规程；要加强现场风险识别和隐患排查治理力度，采取技术和管理措施，及时发现并消除事故隐患。
