大兴区“11·18”重大事故调查报告

2017年11月18日18时09分左右，大兴区西红门镇新建二村一幢建筑发生火灾，事故造成19人死亡、8人受伤。

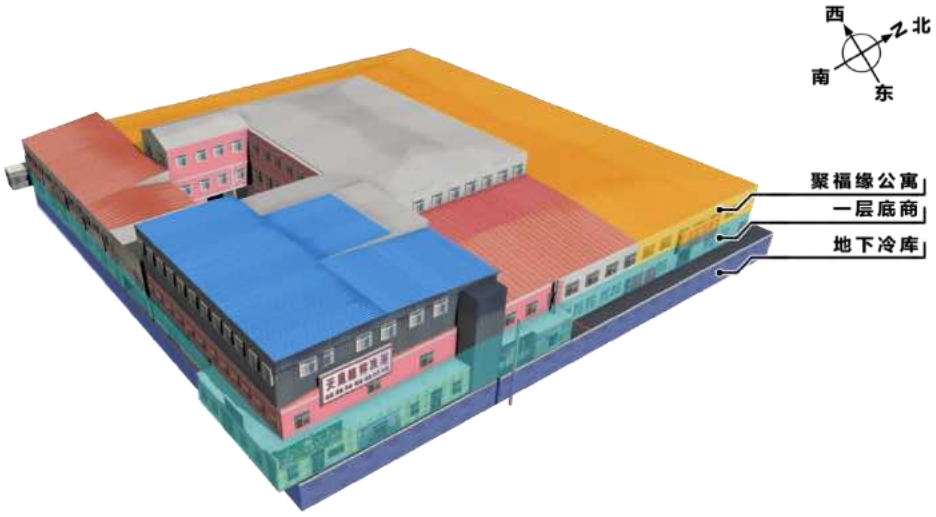
图 1　事发建筑布局示意图

事发建筑为砖混结构（彩钢板顶），东西长 82 米、南北宽 75 米，占地面积 6150 平方米，建筑总面积为 19558.58 平方米。事发建筑分为地上和地下两部分，地上部分二层、局部三层，整体呈“回字形”结构。外围建筑一层为底商，二层西侧和北侧为聚福缘公寓（共 103 个房间）。事发建筑内共有单位 26 家（4 家取得营业执照、22 家无营业执照）。地下部分共一层，为在建中型冷库。事发建筑系集生产、经营、储存、住宿于一体的“多合一”建筑（见图 1）。

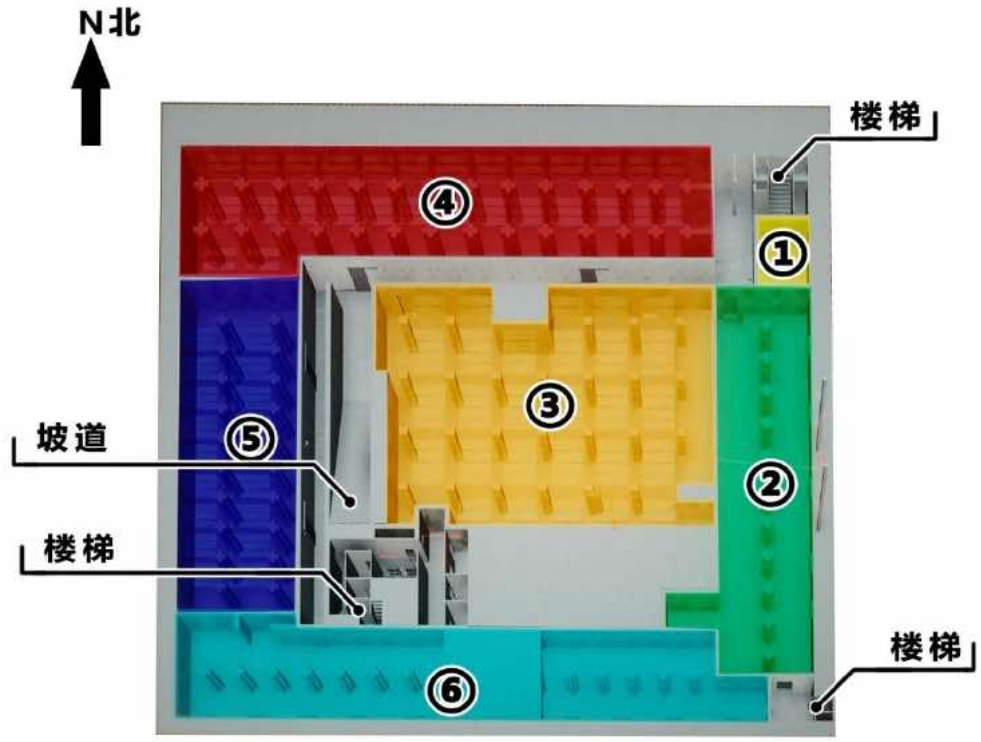
图 2　事发建筑地下冷库平面示意图

地下冷库共有 6 个冷间，位于东、南、西、北、东北以及中间区域，调查中依次标注为 2、6、5、4、1、3 号冷间，库容约

1.7 万立方米。地下冷库设有 4 个出入口，分别为：东北角出入口经敞开楼梯通往地上一层东侧出口，再经敞开楼梯通往二层的聚福缘公寓；东南角出入口经楼梯通往地上一层建筑内；西南部紧邻冷库设备间出入口经楼梯通往事发建筑天井；西侧行车坡道直通地面走道，走道上部为聚福缘公寓，聚福缘公寓西南侧通往地上一层的楼梯出口位于该走道南侧，走道向东进入事发建筑天井，向西直通西红门镇新康东路（见图 2）。
