# 河南顺达新能源科技有限公司“1.14”事故

**驻马店市河南顺达新能源科技有限公司**

**“1·14”较大窒息事故调查报告**

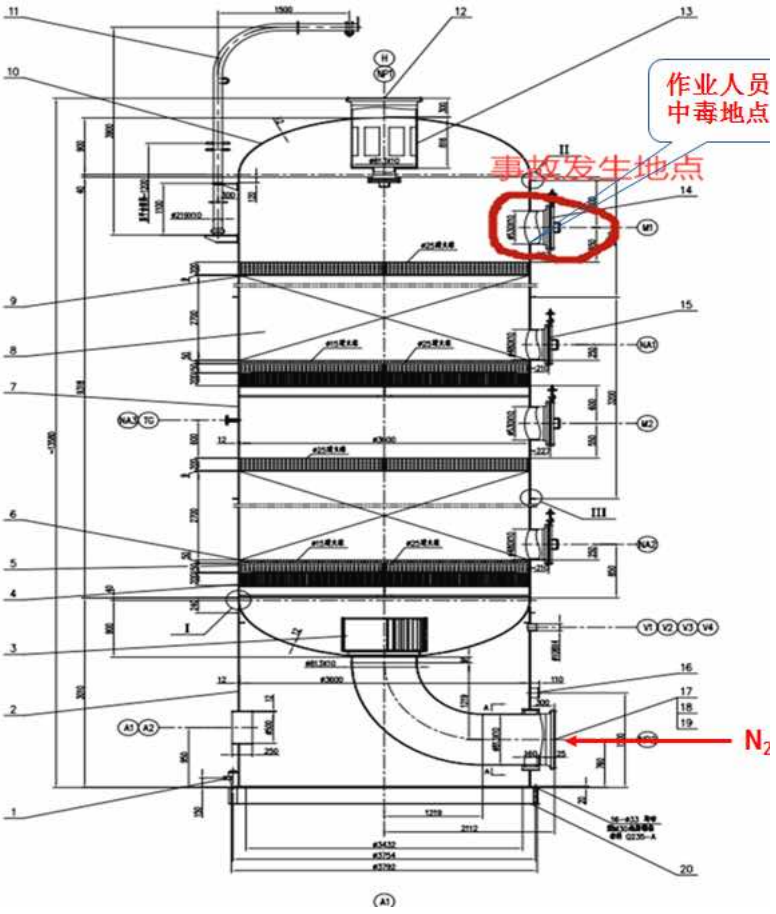
图1：水解保护剂罐工艺流程示意图

水解保护剂罐工艺流程：罗茨风机出口的粗煤气（CO含量66%左右，$CO_2$含量27%，$H_2$含量3%，$N_2$含量0.
换热器至保护剂罐（高进低出）至水解剂罐（高进低出），把COS转化为$H_2S$（COS由1500ppm降至200ppm）后经冷
水解保护剂罐工艺流程示意图见图1。

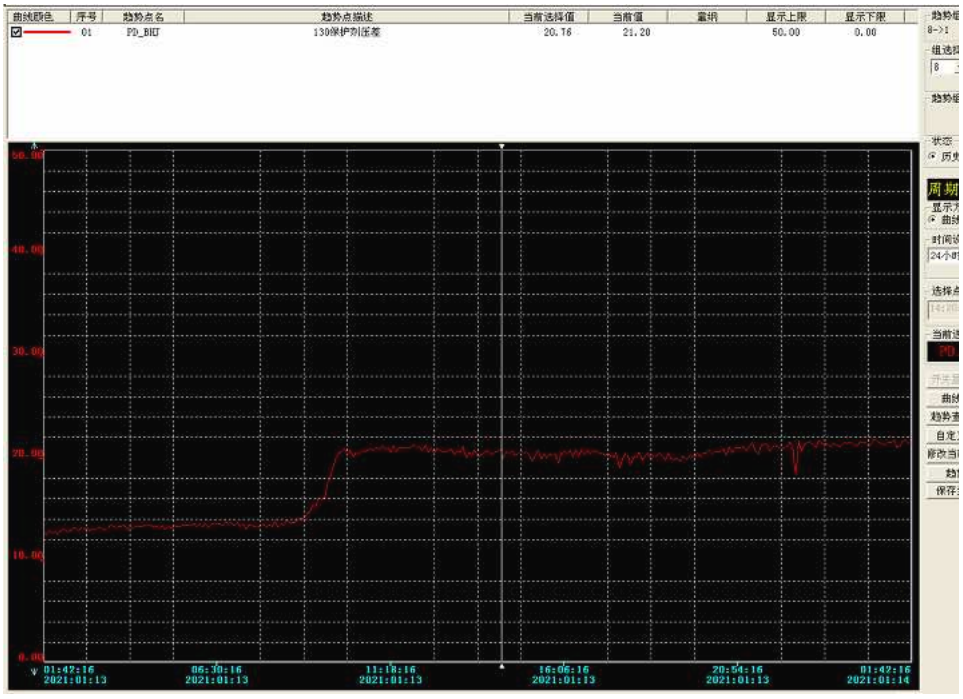
图2：DCS画面截取130工序保护剂差压曲线

2021年1月13日，顺达公司净化车间计划处理130工序水解保护剂罐阻力上升问题（见图2），净化车间主

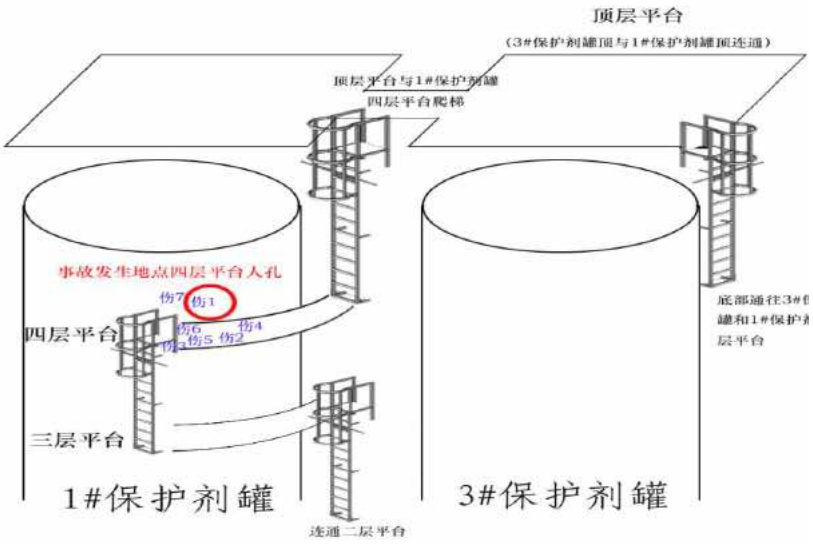
图3：事故发生装置示平面意图

《净化车间130保护剂扒出更换方案》，报公司生产办副主任闫彦峰、安环科科长宋焜焜审核后，由生产副总方宇打开1#保护剂罐四层人孔后，两人离开。约15:54至16:04，袁涛安排汪江辉重新打开1#水解保护剂罐氮气空气气源管线与正压空气呼吸器面罩连接后开始作业，李志远第1个佩戴空气呼吸器面罩进罐作业，作业完成取下的空气呼吸器面罩，下到四层平台后，在人孔口处空气呼吸器面罩的供气阀与面罩A突然脱落，汪江辉将台，取下空气呼吸器面罩A（未连接气源管线）休息。袁纪青接过空气供气阀与面罩A，尝试将供气阀与面罩A器面罩B连接气源管线成功，然后进罐作业。事故发生装置平面示意图见图3。
