伊宁市第二十九中学排水项目“8·3”一般坍塌事故调查报告

伊宁市人民政府事故调查组

2024 年 12 月

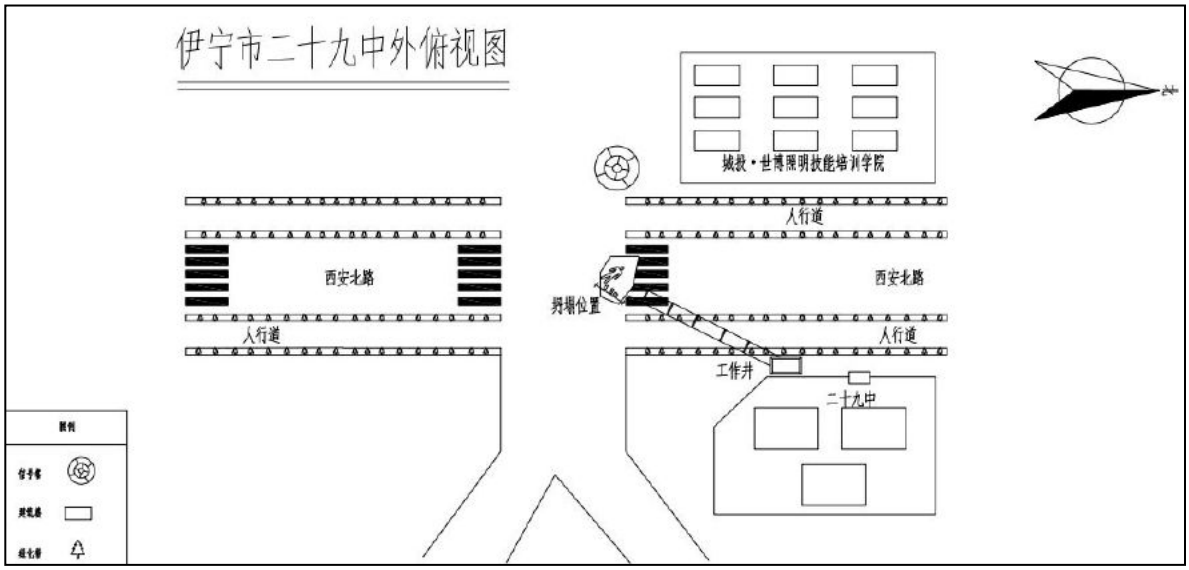
1.二十九中建设施工项目，建设单位为伊宁市教育局，施工单位为城建公司。

注明：经查阅施工图纸、招投标清单：二十九中排水项目不在伊宁市教育局与城建公司签订的《建设工程施工合同》范围内。

2.米**作为遇见疆来商贸公司的挂靠人，是二十九中建设项目材料供货商之一。

3.米**以遇见疆来商贸公司（挂靠）与邦远公司（挂靠人郭**）签订了《钢筋混凝土顶管材料采购合同》，实际施工公司为钰奎鼎业公司。

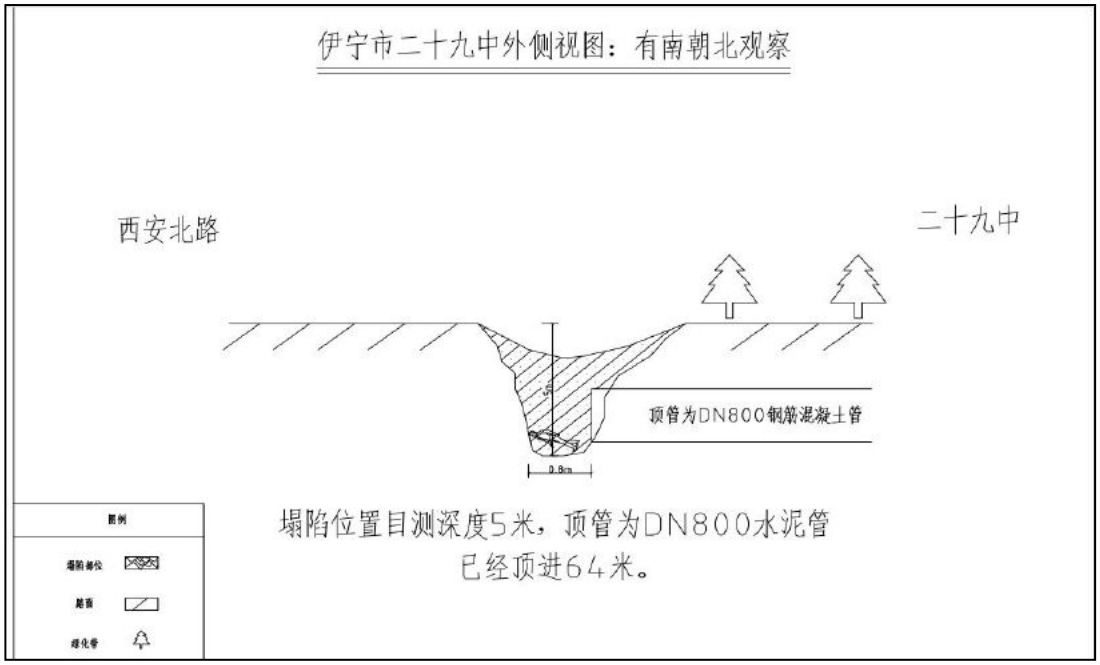
2024 年 8 月 3 日 16 时 30 分，钰奎鼎业公司工人杨**趴在电板车上，通过 DN800 水泥管滑行至水泥管口，并进入水泥管口

前方已开挖的土坑（土坑离地面深约 5 米，洞内高约 1.45 米，长约 0.8 米，宽约 1 米），侧面靠着水泥管口坐在土坑内用铁锹铲运虚土时，杨**后背处出现塌方被掩埋，工友马**在洞口听到“呻吟”声后，立马意识到塌方了，于是趴在电板车上立即进入管道施救，见地下洞口外全是塌方土，看不到杨**，马**就用手刨土，刨了 5、6 分钟看见杨**的背部时，这时杨**前方塌方加大，马**继续刨土 5 分钟看到杨**的头部，然后想尽办法把杨**上半身拖至管道内约 0.4 米，发现他头部鼻孔已出血，这时挖开的地方又出现塌方无法施救后，拖不动了。于是马**从管道内回到地面拨打 110 报警、120 呼救，并通知钰奎鼎业公司法人郭**组织救援。

1.工人违章作业：一是工人杨**违章冒险作业，人工顶管作业时，杨**擅自将身体置于水泥管口外，违反操作规程；二是杨**进行顶管内超挖作业，导致土方坍塌并造成事故。

2.钰奎鼎业公司违章指挥：一是顶管作业未对西安北路顶管作业区全路幅封闭，受地面车辆动荷载影响，造成土方坍塌；二是未编制顶管专项施工方案、未对作业人员进行岗前培训和安全技术交底，违章指挥作业人员进行顶管施工作业；三是施工现场未配备现场监护人员；四是施工现场未设置安全警示标识。

3.钰奎鼎业公司、遇见疆来商贸公司：要深刻吸取事故教训，完善公司安全体系建设、编制公司安全生产管理制度，依法依规取得管道施工许可等资质、安全生产许可证，杜绝违规接揽工程，制定操作规程，配备专职安全监管人员，认真落实企业安全生产主体责任，强化从业人员安全教育培训，提升从业人员的安全意识，督促从业人员严格遵守公司的安全生产规章制度和操作规程，严格执行公司相关安全管理规定，加强对作业现场日常巡查检查力度，采取有效措施及时消除事故隐患。对此次事故发生的原因、责任进行深入剖析，针对事故暴露出的问题，举一反三，在生产经营过程中应当严格落实《中华人民共和国安全生产法》《新疆维吾尔自治区安全生产条例》等法律法规要求，建立健全并落实安全生产责任制和规章制度，加强分包单位资质审查和安全管理。
