江西永丰永丰县昌丰毛竹种植专业合作社“4·15”机械伤害一般事故调查报告

（公示稿）

永丰县政府事故调查组

2026年6月5日

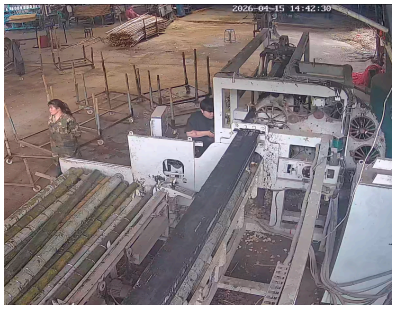
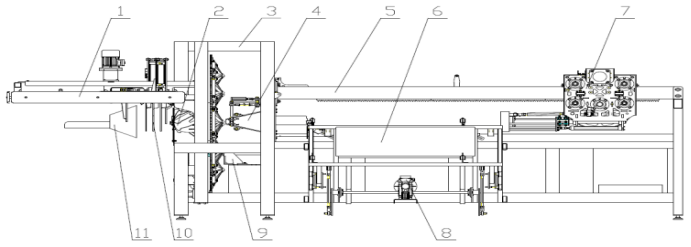
图1 图2

2026年4月13日晚，永丰县昌丰毛竹种植专业合作社在复工复产前检修过程中发现大破机无法正常启动，随即黎某丰妻子张某英（现场负责人）联系维修，在客服人员指导维修后仍然无法正常启动。4月14日晚，福建省上睿机械制造有限公司法人代表陈某聪在得知情况后联系张某英，并安排离永丰县最近的公司客服维修人员曾某到现场维修。4月15日上午10时30分许，曾某抵达永丰县昌丰毛竹种植专业合作社现场，并对大破机进行了查看和维修；当天14时30分许，设备经维修后恢复正常运行，但运行十来分钟后又出现故障停止运行（见图1）。14时46分许，曾某站在大破机的拉抓（见图3）下方面对出料口进行维修，大破机突然运行，撞头启动将竹子撞向刀盘（见图2），破开的竹子顶向曾某前胸，大破机拉爪夹（见图3）往破开竹子方向移动，形成夹击之势将曾某夹住。在旁边监护的张某英看到迅速按下急停按钮，拉爪立即松开复位，曾某瘫软倒地被张某英扶住。据张某英陈述，当时

事故发生的直接原因是曾某在维修大破机过程中，安全意识淡薄，违反设备安全操作规程，在**大破机未断电且未清空撞竹工位上的竹筒情况下，站在已启动且处于故障中的大破机拉抓下方进行维修作业。**
