杨浦五角场上海通兴建设集团有限公司
“8·26”一般起重伤害重伤事故调查报告

编制单位：杨浦区政府事故调查组

报告编制日期：2025年11月

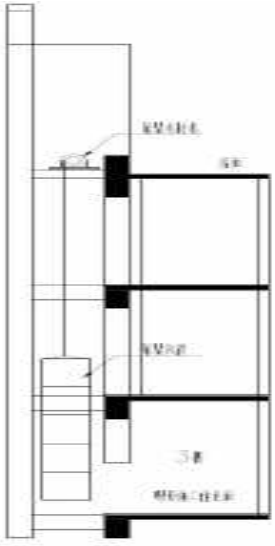
事故发生在杨浦区政民路507号上海市肺科医院8号楼，

该楼为一幢五层建筑，事故点位于该楼三层西北角 321 房间内的通风井内，通风井内宽 1.1m,长 2.33m，有 2 根宽 0.25m 平台梁，现场施工洞口宽 1.7m，高 1.4m，离地面 0.4m，通风井内两侧各有 1 根新设通风管道，施工洞旁外地面有 1 节未安装的通风管道，通风管道长 0.8m，宽 0.6m，高 1.25m，楼顶通风井口处设有 1 台电动提升机，由 2 根槽钢固定在平台梁上，生产厂家为上海盛工起重机械有限公司，产品型号为 XYS-500/1000,额定电压 220V（50Hz），额定功率为 1600W,提升高度为 30m-50m。其他因救治伤者未作保留。
