西固河口安宁新力工程服务中心“5•13”一般坍塌事故调查报告

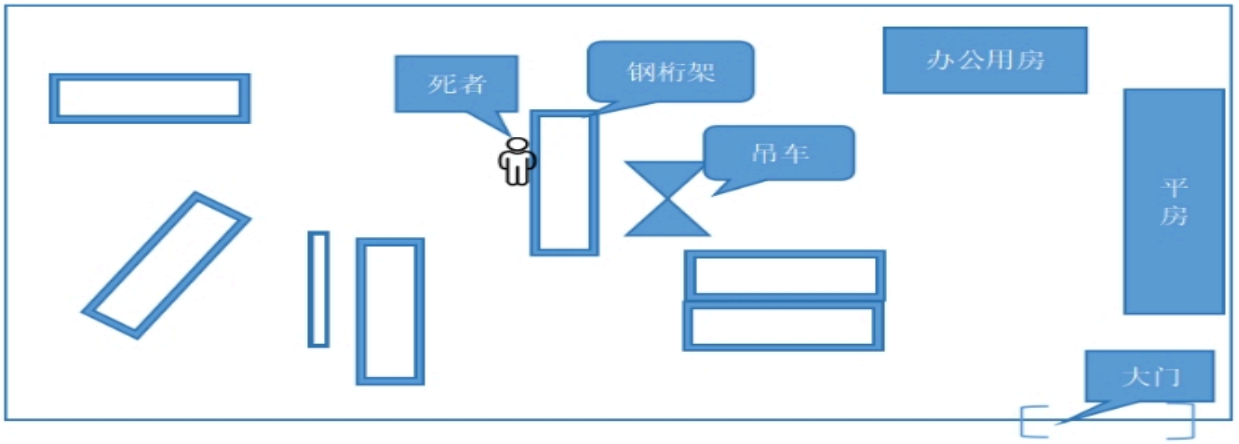
图1 事故现场示意图

经现场勘验，事故现场场地整体呈长方形，长约180米、宽约100米。场地东北侧为甘肃隆源设备材料有限公司办公用房，东侧沿线设一排平房，东南角为场地进出大门，大门旁设门房1间。场地中部自东向西零散平铺堆放安宁新力工程服务中心主要负责人韩某青所有的钢桁架构件。事故发生点位位于钢桁架摆放区东侧，该区域由南向北依次排布已摆放就位钢桁

架、1台汽车起重机、涉事钢桁架，涉事钢桁架与已摆放就位钢桁架相距约15米。事故发生时，现场正准备使用该汽车起重机将涉事钢桁架转运至就位区域，与其余钢桁架集中摆放。
