荔湾南源兆福轩项目“3·29”一般高处坠落事故调查报告

荔湾区政府事故调查组

2026年5月

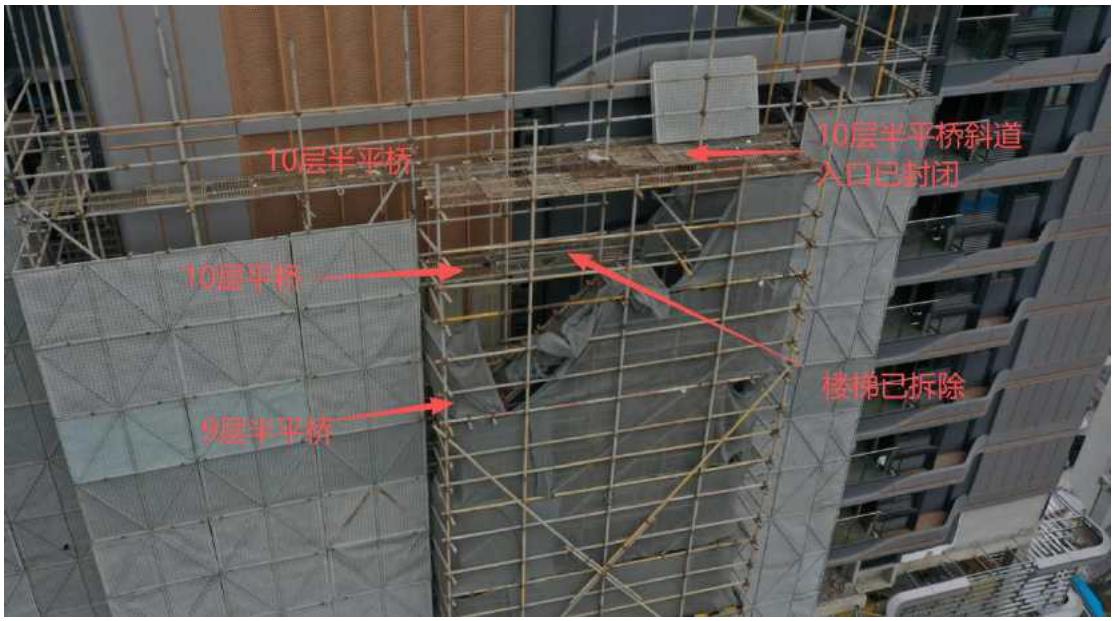
图 5 事发平桥斜道情况

（3）事发前，脚手架 10 层半平桥通往 10 层平桥的斜道楼梯已经拆除（详见图 5），10 层半平桥与 10 层楼板高差约 1.8m（详见图 6）。

图 6 事发平桥与室内高差情况

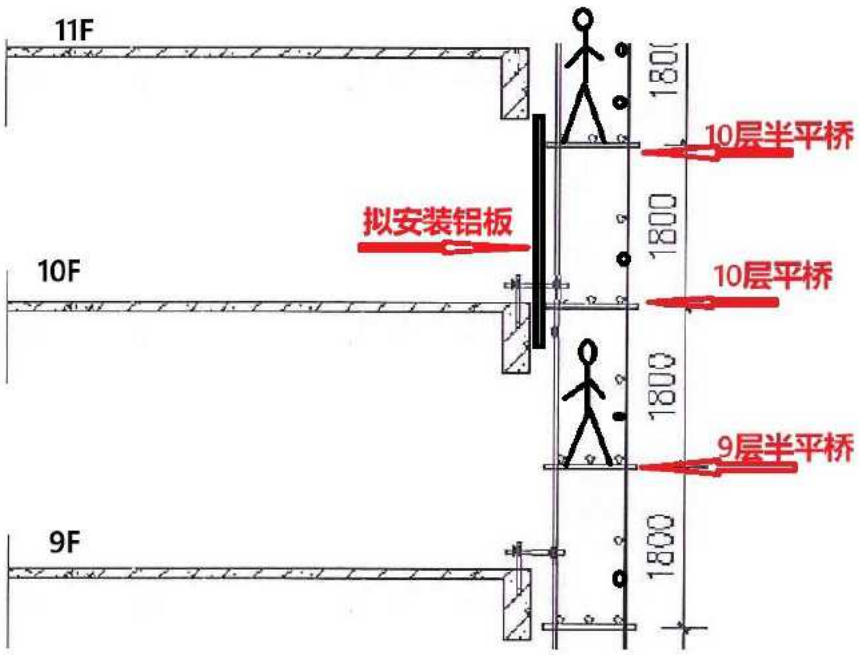
图 8 事发时工作站位模拟图

（1）幕墙铝板安装流程分析：①在运送铝板至预安装位置的过程中，因单块铝板长度较长（2.67m）且重量较重（29.7kg），故需要周某、李某森 2 人在 10 层半平桥负责抬运和下放铝板，刘某津 1 人在 9 层半平桥负责接下铝板；刘某津把接到的第 10 层铝板顶部斜立在外脚手架 9 层半平桥上，用作支承接到的第 11 层铝板底部的临时支撑点（详见图 7）。②在将两块铝板放置到位后应当自上而下开始安装第 11 层铝板，因该铝板预安装位置的顶部高出脚手架 10 层半平桥约 0.6m，底部低于脚手架 10 层平桥约 0.27m，横跨了整个脚手架 10 层（每道平桥之间距离 1.8m），且因铝板重量较重导致刘某津 1 人无法独自举升铝板至预安装位置，所以**周某从 10 层半平桥移动到 9 层半平桥协助刘某津是幕墙铝板安装作业的必要一步**（详见图 8）。

图 7 事发时拟安装铝板放置情况

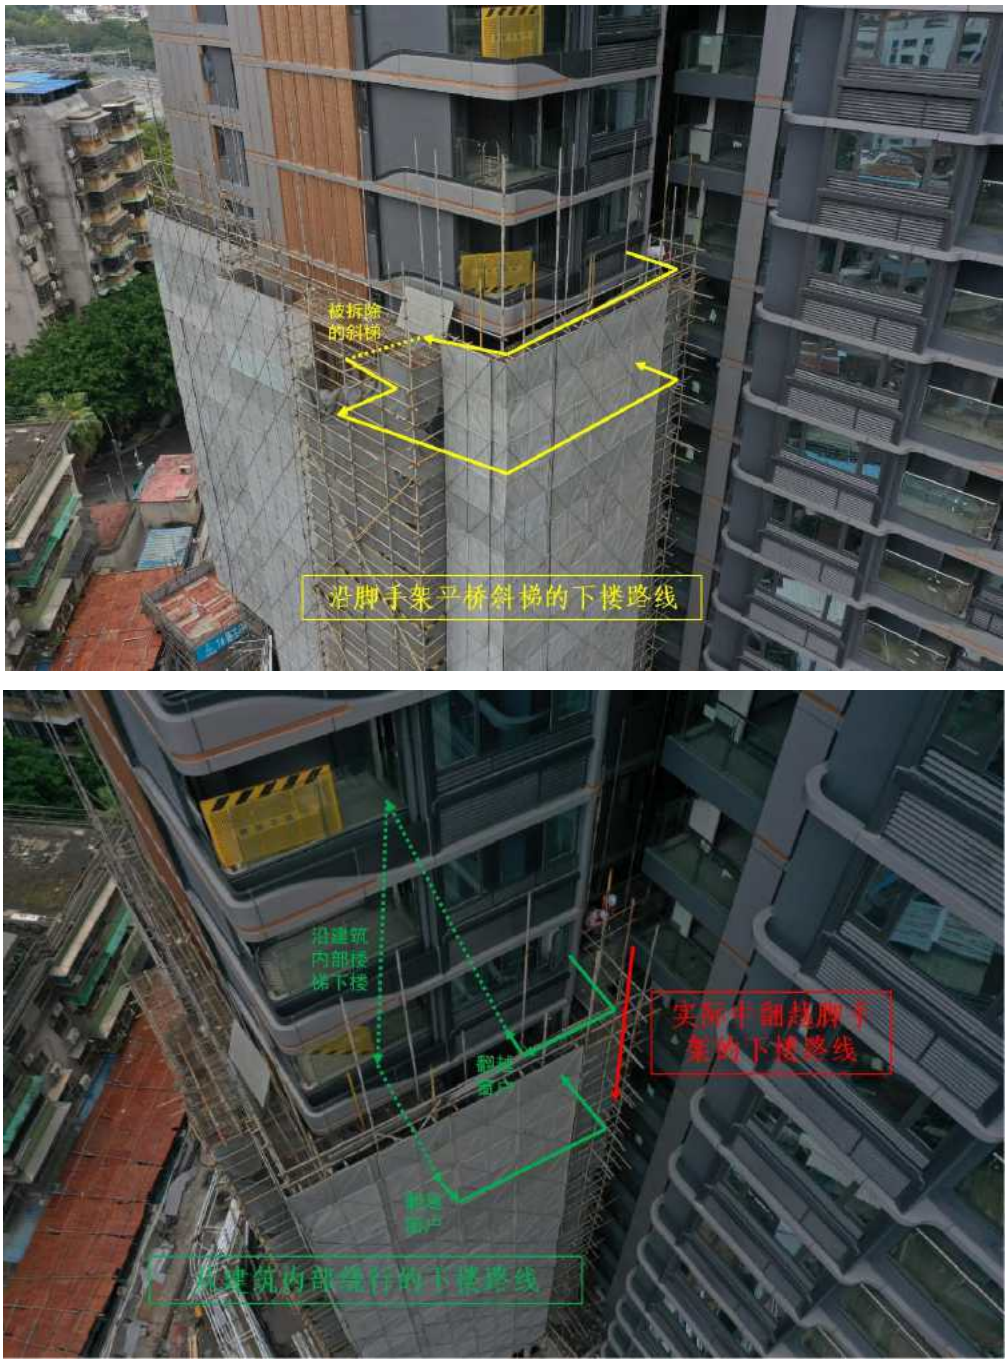
图 9、10 沿斜梯下楼路线、沿建筑内部下楼路线、翻越脚手架路线

（2）勘察可见，脚手架 10 层半平桥通往 10 层平桥的斜道楼梯已经拆除，从平桥进入建筑内部绕行下楼的路线较远且不方便（详见图 9、10），1#楼脚手架靠近 2#楼阳台位置因不存在坠落风险没有设置防护网（详见图 11、12）。存在工人通过脚手架外立杆或外水平杆向下攀爬至 9 层半平桥的可能性（详见图 10）。

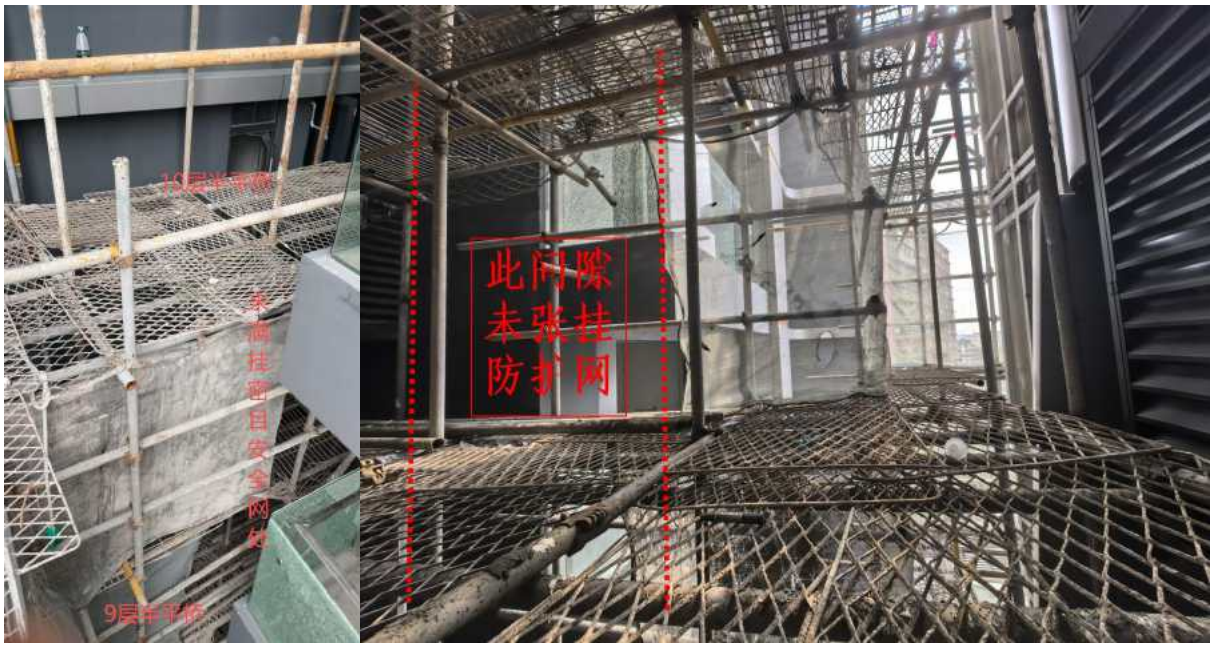
图 11、12 1#楼脚手架靠近 2#楼阳台位置未满挂密目安全网

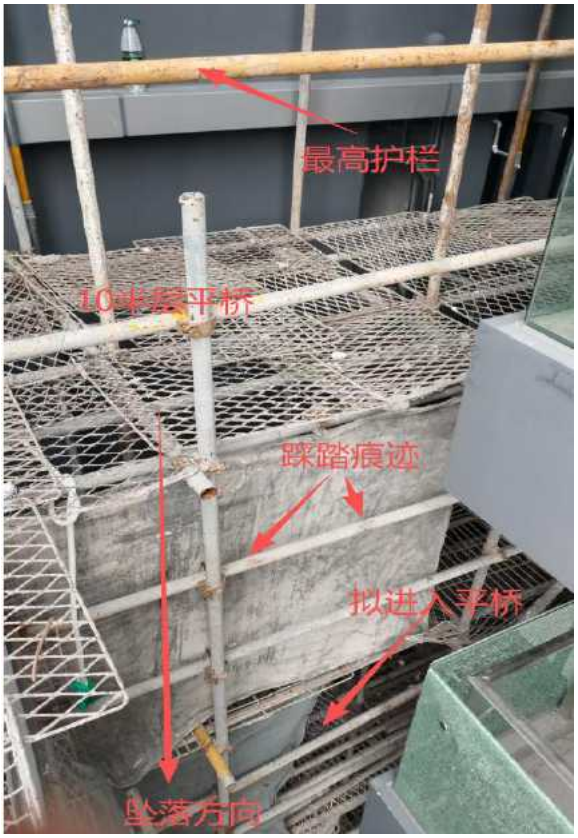
图 14 事发坠落位置

（3）踏勘现场时发现死者坠落三层位置上方外脚手架的 10 层平桥拦腰杆上存在被踩踏过的痕迹（详见图 13、图 14）。

图 13 事发坠落位置图

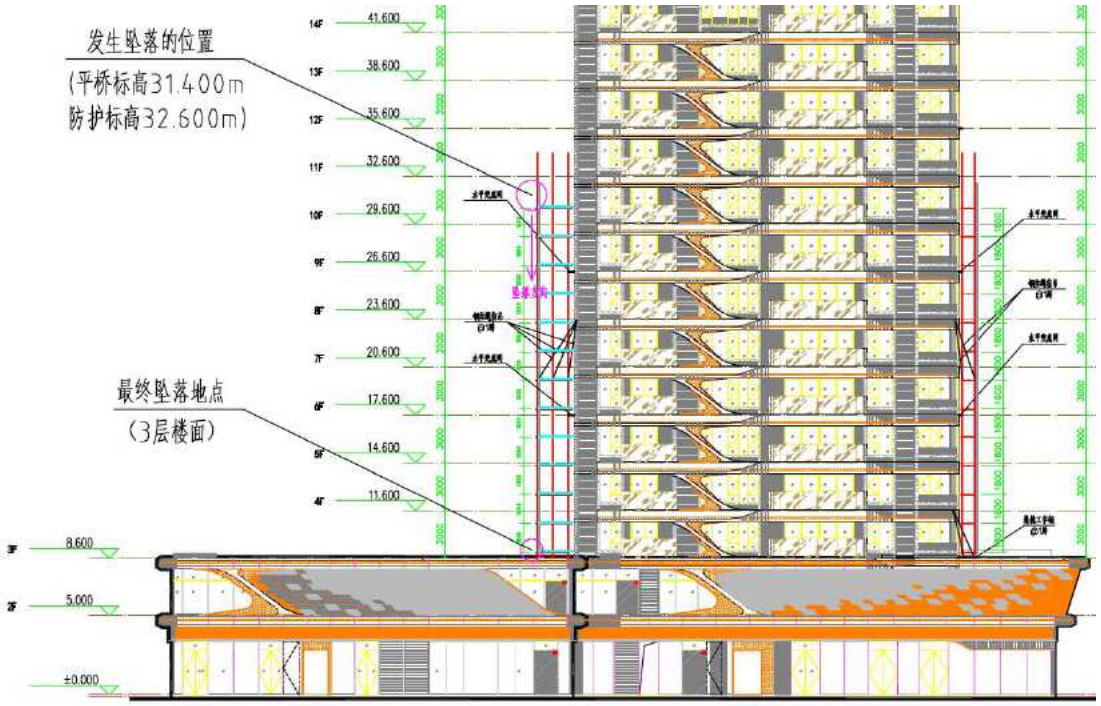
图 15 工人坠落位置剖面图

综上所述，推断坠落过程如下：**周某欲从 1#楼脚手架 10 层半平桥到 9 层半平桥，为抄近路在未佩戴安全带的情况下，擅自从脚手架防护栏杆处翻越至脚手架外侧，在手扶外脚手架立杆、脚踏外脚手架水平防护栏杆向下攀爬过程中不慎失稳导致坠落**，坠落高度约为 24 至 22.2m（详见图 15）。

导致本起事故发生的直接原因是：**工人周某在未佩戴安全带的情况下擅自翻越至脚手架外侧[2]，向下移动时不慎失稳导致坠落**。
