佛山三水佛山市星福耀新型建材有限公司“7·22”较大坍塌事故调查报告

“7·22”较大坍塌事故调查报告

佛山市人民政府事故调查组

2024年11月

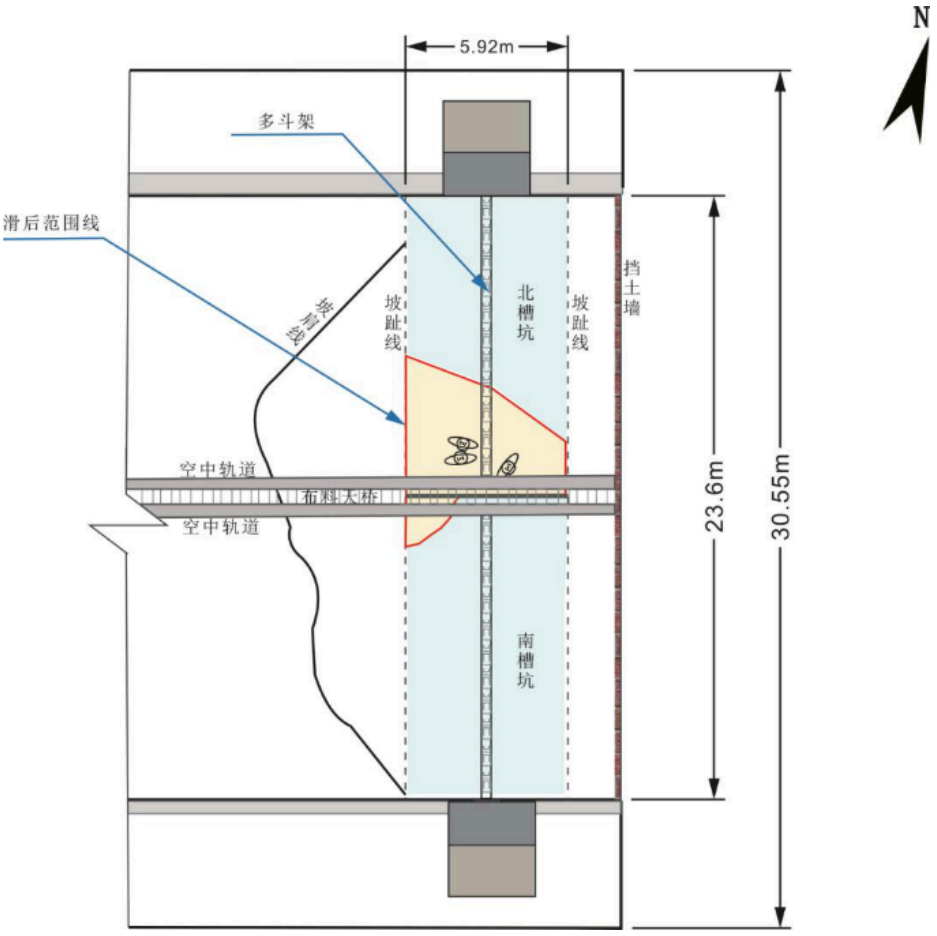
图1 事故现场平面示意图

2024年7月22日8时05分、8时18分、8时25分，舒坤伦、邓灵华、罗益胜3人先后进入陈化车间进行设备巡检；8时40分许，陈化车间1号线多斗机附近陈化土坍塌产生扬尘；8时46分许，陈化车间生产主管易成彬进入陈化车间，发现事故现场发生坍塌，经救援证实舒坤伦、邓灵华、罗益胜3人被坍塌的陈化土掩埋。

事故造成罗益胜、邓灵华、舒坤伦3人死亡。遇难人员被发现时的位置如图1所示。

现场勘查发现，1号线多斗机斗架位于北侧槽坑中部，呈微俯角状态，安装在斗架前部的两根丝杆上的从动链轮已缺失，斗架中前部刮板及钢架内有少量陈化物料。斗架东侧有1个链轮和1个工具桶，斗架西侧有一截露出地面的气管，通向气源处的气管已裁断。据星福耀公司生产主管易成彬现场指认，氧气瓶和液化石油气瓶已移位，事故发生时气瓶位于1号线多斗机操作台西侧。

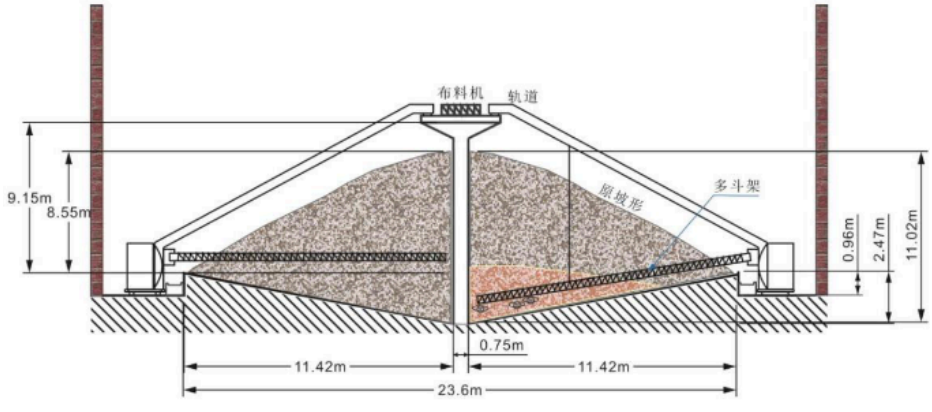
图3 陈化车间剖面图

南北斜槽沿边以上的散状料储存截面呈三角形，散料堆长77.6米，宽23.6米，高8.55米，坡角39度。

南北两个斜槽库因分段对称取料，在陈化车间东挡土墙旁形成一个底宽5.92米、长23.6米、西面坡顶与坡底高差8.14米、东面坡顶与坡底高差6.28米的槽坑。通过南北两侧槽坑现状实测地形高程进行对比测算，北侧槽坑滑方土量约为39.90立方米。

经第三方机构检测试验，事发现场土样为粉质黏土，平均含水率为18.23%，粘聚力13.19，内摩擦角9.01°，综合现场实际工况评估修正后，边坡稳定性系数为0.945，北侧槽坑西面边坡处于不稳定状态。
