瓮安县永和镇黔南汇莱贸易有限公司“9•18”一般触电事故调查报告

瓮安县永和镇黔南汇莱贸易有限公司“9·18”一般触电事故

2025年12月

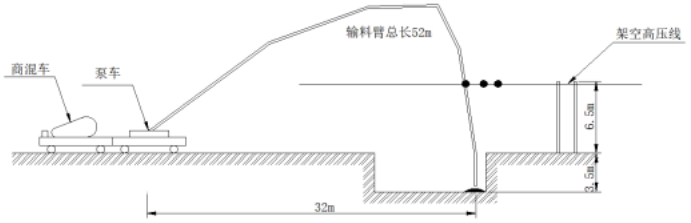
事故现场图片

事发地点位于汇莱贸易原煤洗选项目工地内，具体位置为贵JA8771商砼车尾部左侧。死者手指部位观察到表皮伤及局部皮肤炭化特征，初步判定死因为触电。经现场初步勘查，发现商砼车桥梯栏存在两处电灼痕迹，地面混凝土的振捣棒电源线。沉淀池周边有一条距地面约6—7米的10kV高压线。事故发生时，现场作业的贵JA8771混凝土泵车呈首尾相连状态：贵JA8771商砼车正处于卸料作业过程中；湘AF1267混凝土泵车则正在进行混凝土沉淀池（沉淀池距该泵车直线距离为15米），且其臂架处于伸展状态。
