“06·28”福田区京隆苑小区死亡事故调查报告

深圳供电局有限公司福田供电局2021年通电易项目。

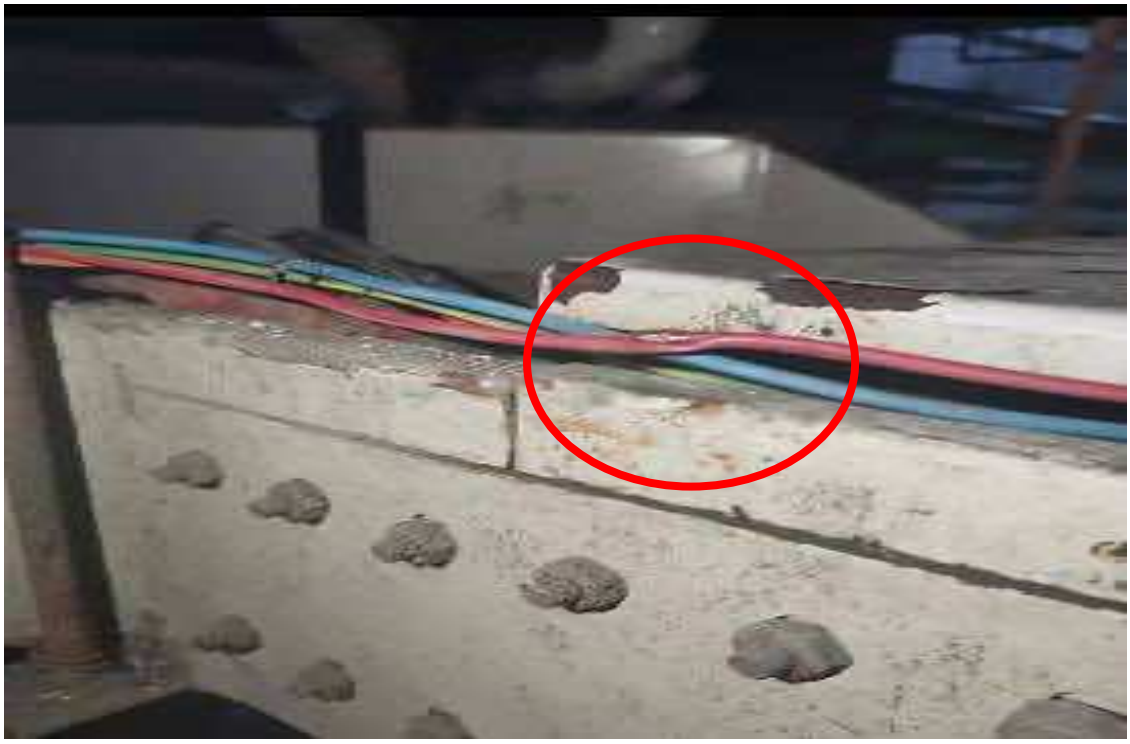
事发时监控视频截图

顶部线槽状况，线槽底部距离地面为 2.78 米

现场进行铺设的电缆（尚未与电箱接驳）

消防管网龙骨上的电缆槽内发现一根红色的电线（4 平方毫米），该电线为火线，表皮有破损。

电缆槽盖板边上发现电弧烧伤的痕迹

经通电测试，破损电源线破损处测得 220V 的电压。
