苍南县桥墩镇杭州南垣交通工程有限公司“5·5”一般触电事故调查报告

发布日期：2022-12-06 浏览次数：848

来源：苍南县应急管理局

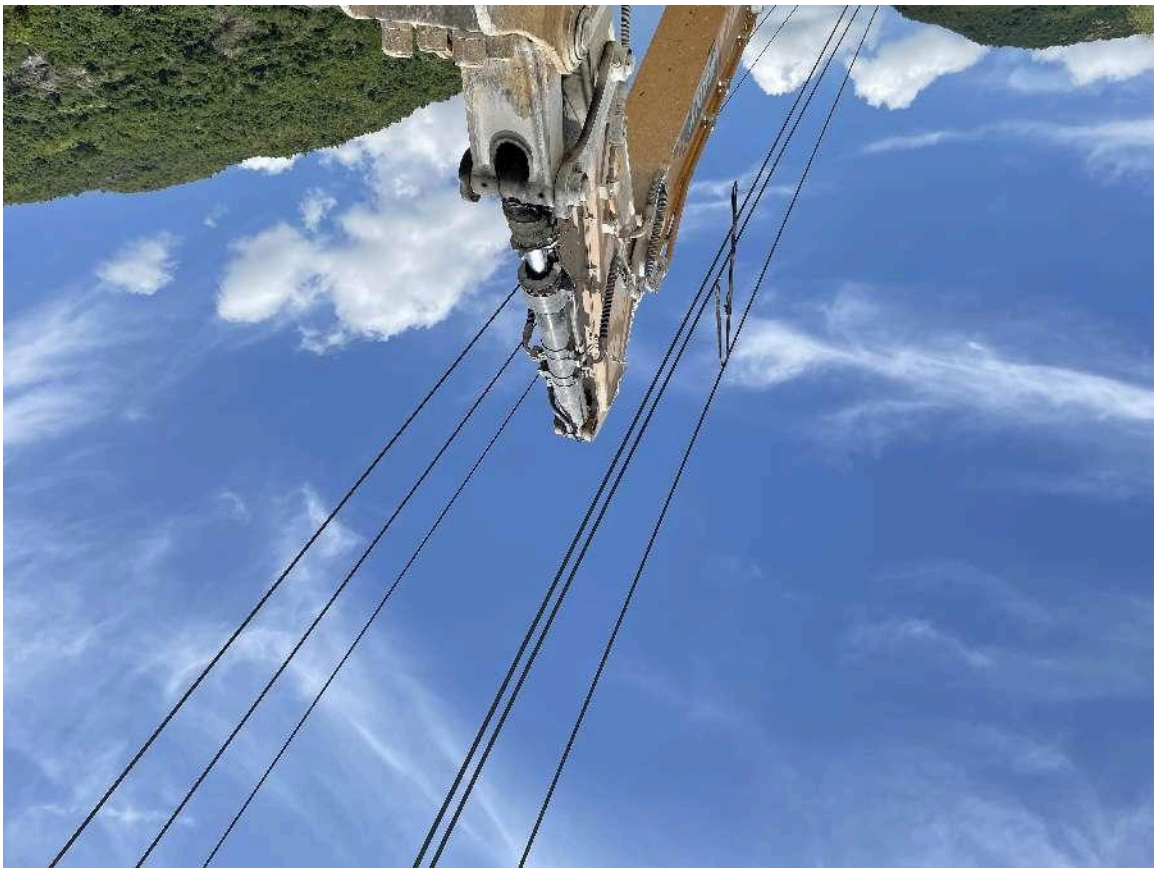
图一　挖掘机大臂与架空输电线路位置关系

至地面。李国峰爬下挖掘机大臂捡回绳索后又再次爬上挖掘机大臂继续向架空输电线路投掷绳索，在发现挖掘机大臂的高度不够导致绳索无法投掷到输电线路上后，返回至挖掘机驾驶室将挖掘机的大臂提升至架空输电线路的危险范围内（图一），第三次爬上挖掘机大臂向输电线路投掷绳索成功（图二），此时李国峰受到高压电线影响全身趴扶在挖掘机大臂的臂杆上。

挖掘机驾驶员李国峰安全生产意识淡薄，自我防护意识缺失，在未佩戴安全帽等安全防护用品的情况下，擅自在停止施工期间进入工地，并在没有指挥人员配合的情况下操作挖掘机，将挖掘机大臂提升至架空输电线路的危险范围内，无故爬上挖掘机大臂向架空输电线路抛绳，导致自身触电死亡。

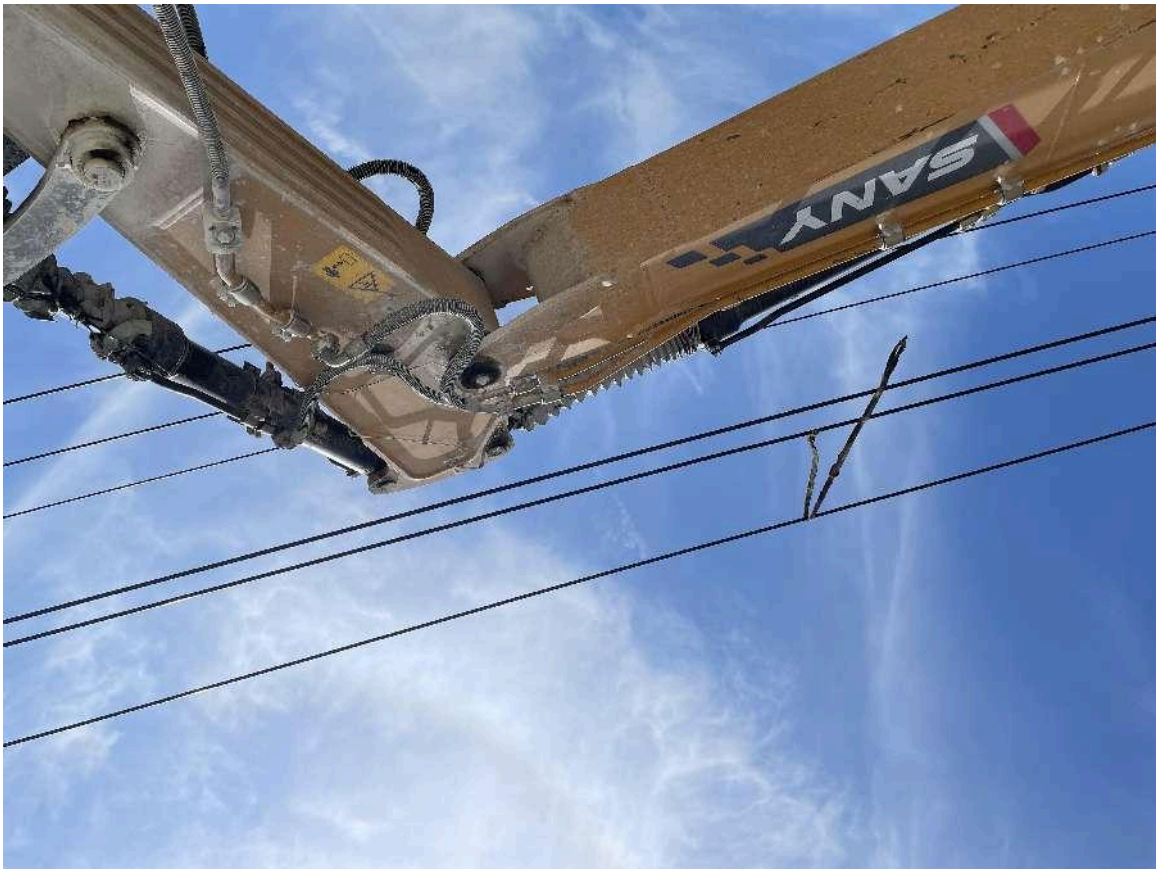
图二　架空输电线路上的绳索与挖掘机大臂的位置关系

19时04分，输电线路冒出火光（图三），李国峰触电后从挖掘机大臂上跌落至挖掘机履带中间，当场死亡。

图三　监控视频拍下触电时所冒出的火光
