# 龙华福城富顶精密组件（深圳）有限公司A4检测机电安装工程“4·29”一般触电事故调查报告

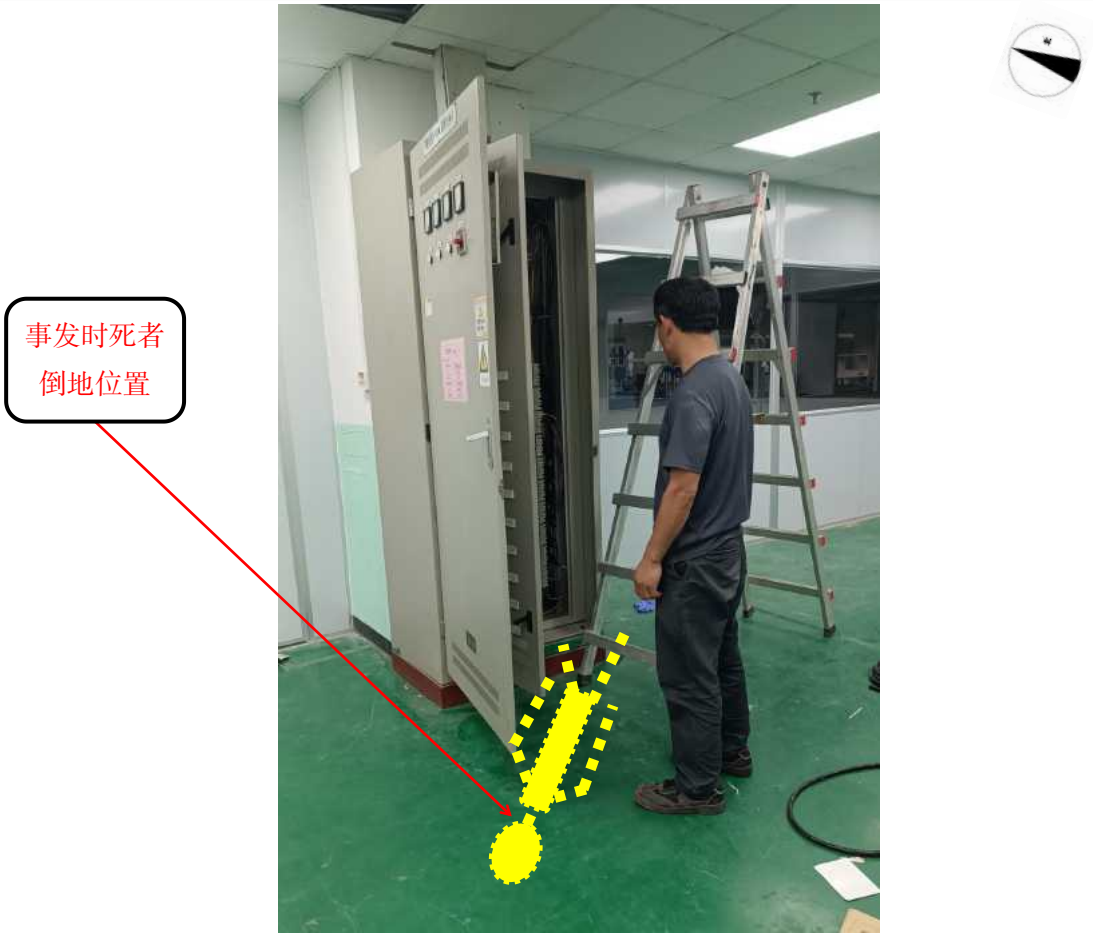
2025 年 4 月 29 日，文勇星辰公司项目负责人赖志敏带领邓小明（死者）、陈宝山 2 名工人在宝源科技园 B 区 A4 栋 2 楼实验室进行电缆敷设（穿线）作业。事发前邓小明在实验室外进行配电柜（即涉事配电柜）电缆线穿入、固定作业，陈宝山在实验室内整理吊顶电缆线。15 时 40 分许，富顶精密公司实验室管理人员宋丽梅经过事发实验室时，看见邓小明倒在涉事配电柜前，遂呼救。（如图 1、2、3 所示）

图 1 指认事发时配电柜前情形

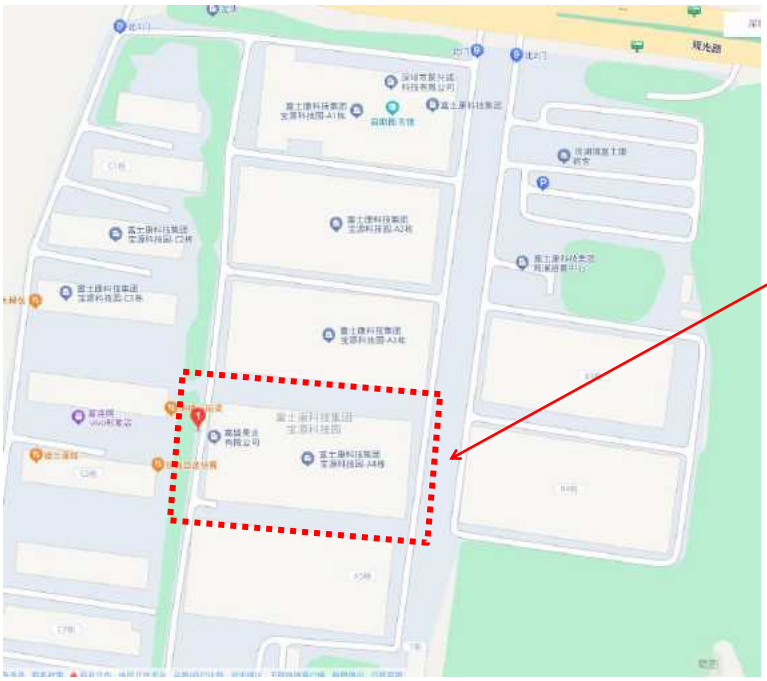
事发场所位于龙华区福城街道兴富社区宝源科技园 B 区 A4 栋 2 楼实验室（该实验室原为“安保区”）内，事发具体位置为 2 楼西南角隔间的实验室外间一落地式配电柜（编号：2MP1-7）前方。（如图 2、图 3 所示）

图 2 事发位置

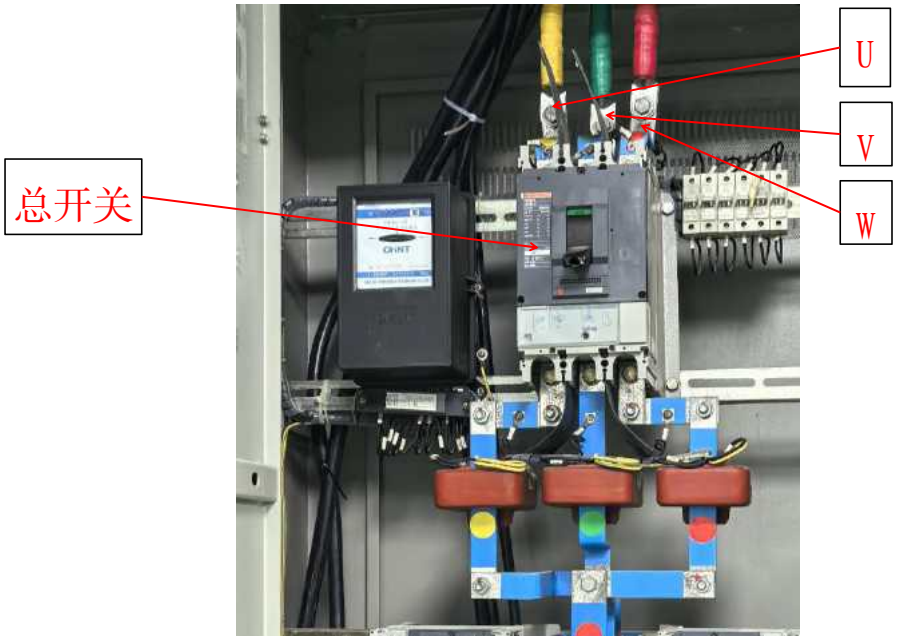
事故发生后，事故调查组对现场进行了勘查，并委托专业机构对现场进行电气勘查检测，鉴定情况如下：1.涉事配电柜（2MP1-7）内总开关上端U、V、W三相接线端子对地电压（约230V）均大于对人体安全的电压（如图4所示）；2.配电柜金属

框架、内门、外门、配电柜前铝制人字梯对地电压均为 0V；3. 配电柜内接地装置的接地电阻值符合要求。

根据上述鉴定意见，并结合事故调查组现场勘查和相关人员询问情况，事发时涉事者未断开配电柜（2MP1-7）上一级电源开关，直接在配电柜内进行穿线作业，与带电体间的安全距离小于 0.35m。

图 4 涉事配电柜（2MP1-7）内总开关细节

2. 物的不安全状态：事故发生时，配电柜总开关上端（进线端）接线端子的外漏可导电部分带对人体危险的电压，作业现场工作人员与未停电设备安全距离不符合要求时未设置临时遮

（二）文勇星辰公司一要组织开展事故警示教育活动，举一反三，以案为鉴，深刻吸取事故教训；二要落实企业主体责任，制定并落实现场涉电施工项目风险识别和防范措施，加强现场管理，及时消除生产安全事故隐患；三要按照规定发放并监督施工作业人员按规范佩戴使用劳动防护用品；四要严格执行依法制定的保障安全生产的国家标准或者行业标准，规范作业，防范事故发生。
