深汕特别合作区小漠街道中建北域公司“12·29”一般高处坠落事故调查报告

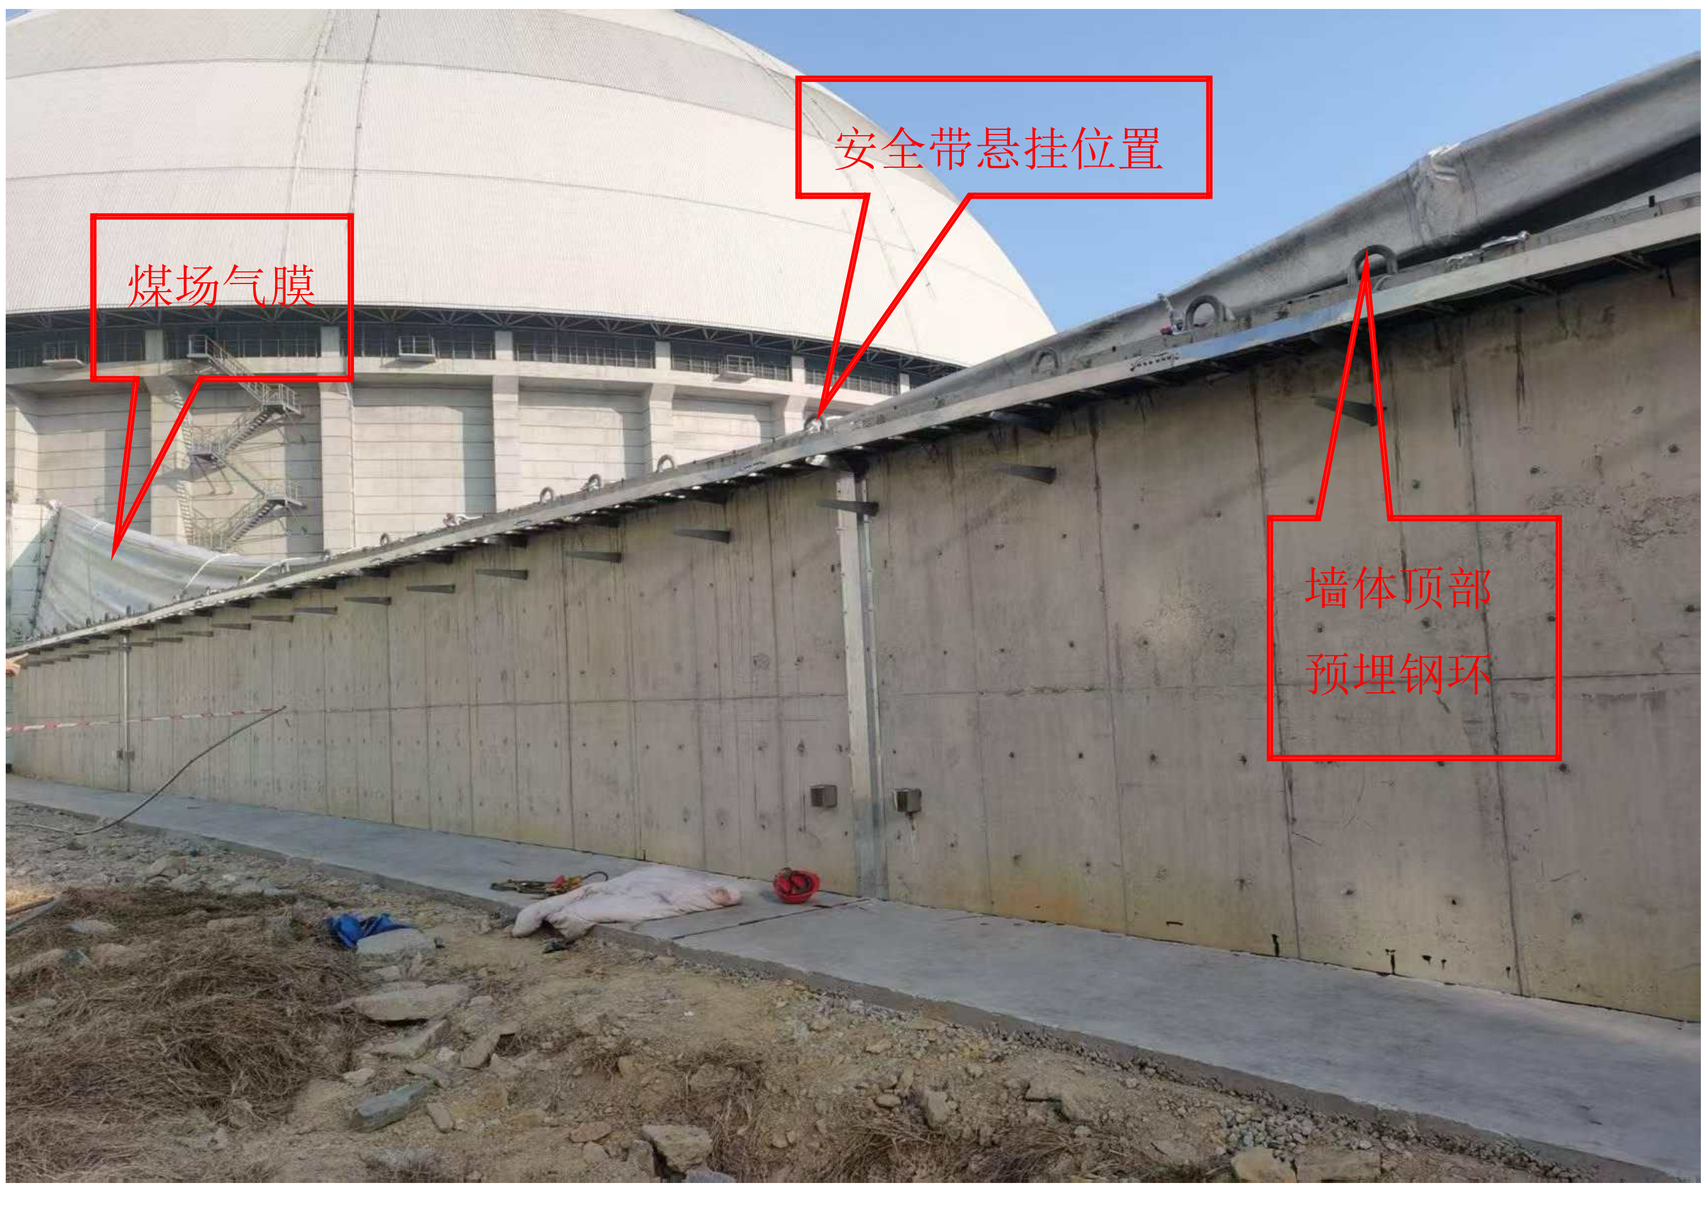
图 2 事发位置

13 时 18 分许，刘某在安装气膜时从围墙上坠落（高 3m），因作业时刘某系挂有安全绳，身体受到安全绳的拉力影响，未摔

落至地面，身体悬挂在半空，坠落过程中头部磕碰到围墙侧面（见图 1），事故发生后其身体处于悬挂状态，被附近作业工友发现，随后现场工友拨打了 120 急救电话。

经现场勘查及询问相关人员，事发时间：2025 年 12 月 29 日 13 时 18 分许，事发位置：深汕特别合作区港区 1 路 266 号气膜煤场项目北侧围墙（见图 2），事发位置坐标：北纬：22° 45′ 18″，东经：115° 02′ 30″。围墙高约 3m，安全带系挂在墙体顶部的预埋钢环上，事发当日天气：晴天、干燥，气温为 10—23℃，偏北风 2 级转东南风 2—3 级，附近气象站测得当日最大阵风 5.9 米/秒（4 级）。

刘某安全意识淡薄，在围墙高处进行气膜安装作业时，违反工程专项施工方案[1]进行高处作业，加之作业过程中受阵风影响，从围墙坠落，导致事故发生。

中建北域公司要深刻吸取事故教训，进一步落实企业安全生产主体责任，加强对施工现场的安全管理，教育及督促作业人员严格遵守安全生产规章制度，做好安全防护措施，正确使用劳动防护用品，杜绝违规作业的行为。
