安全事故调查报告

柳州市柳江区三都镇里贡村“11•3” 一般触电事故调查报告

来源： 柳州市柳江区应急管理局 | 发布日期： 2025-01-02 09:40

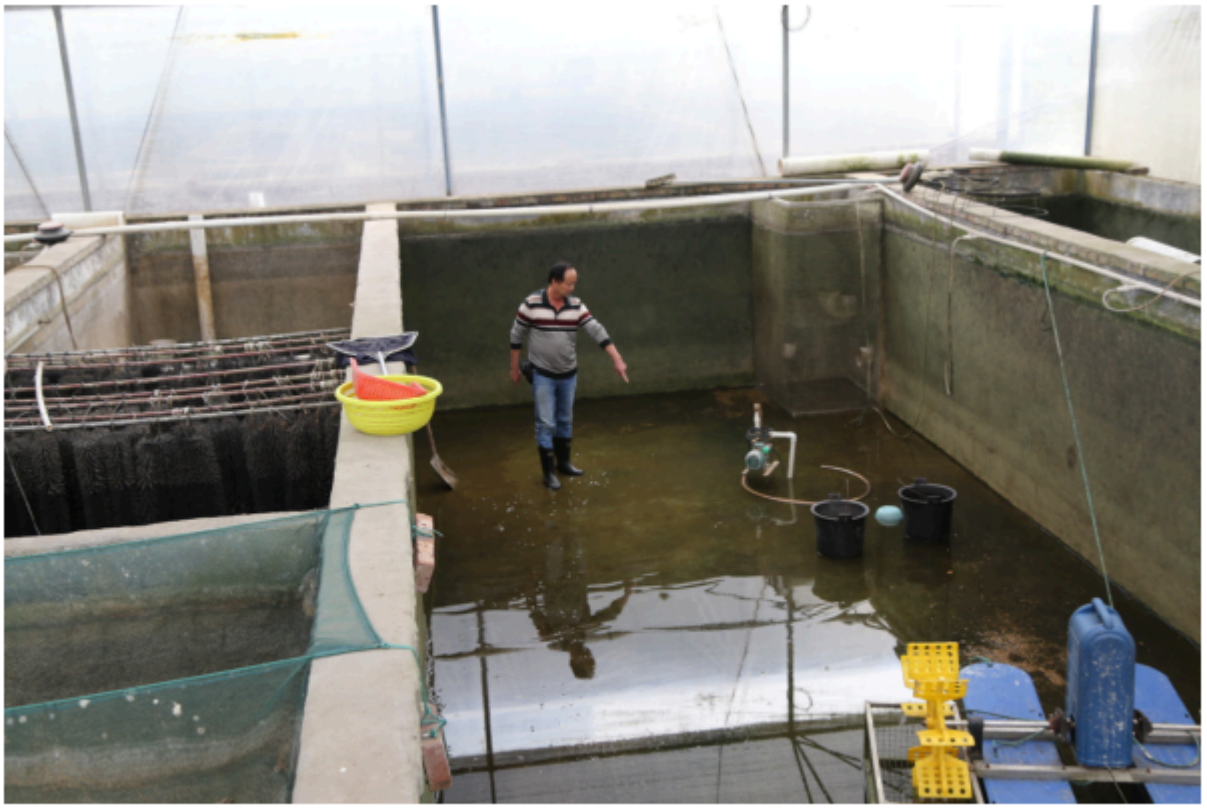
图1 事故发生地点

1.事故地点位于柳州市柳江区三都镇里贡村里贡屯山边，覃某焘养殖户的鱼池内。（图1）
