天河区“4·19”广州合旭建筑装饰工程有限公司高处坠落一般事故调查报告

事故单位：广州合旭建筑装饰工程有限公司

事故地点：平云路 163 号平云广场通讯大楼七楼

事故日期：2026 年 4 月 19 日

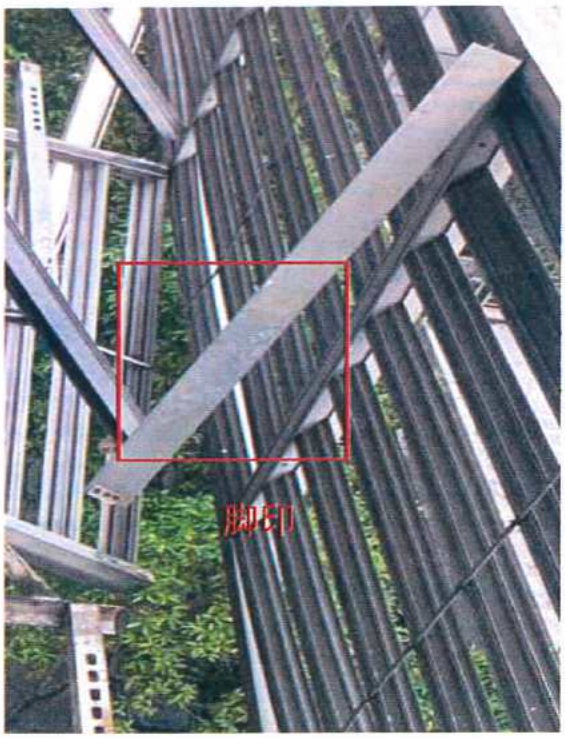
图 7

图 4），外立面可见一排铝合金百叶空调外机格栅，利用铝合金横杆和斜杆打螺丝固定在外墙上（见图 5），需要更换玻璃的洞口外侧下方一根连墙横杆连墙端断开（见图 6），外立面墙面可见固定横杆的爆炸螺丝结构（见图 7），断开的连墙横杆上可见脚印（见图 8），需要更换玻璃的洞口外侧窗沿可见脚印（见图 9），同一排铝合金百叶空调外机格栅完好的连墙横杆（见图 10）。

事发前，康某会站在百叶格栅连墙横杆上实施玻璃安装作业，由于横杆承载能力差，在承受站在横杆上作业的康某会产生的荷载时，螺丝固定结构发生破坏以致横杆断裂脱落，拴挂在横杆上的安全带随即从横杆上脱开，导致康某会直接从七楼坠落至一楼地面，是造成本次事故的直接原因。
